# Tilstandsrapport

Enebolig

Øvrebygde 653, 3650 TINN AUSTBYGD

Befaringsdato: 16.06.2025

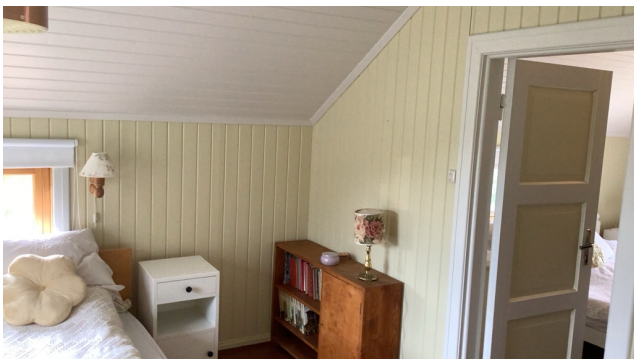
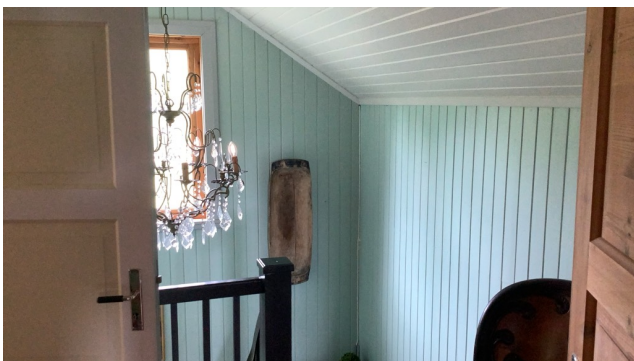
### TG 1 Overflater

Innvendig er det gulv av laminat, furu og belegg. Veggene har trepanel. Innvendige tak har malte plater og trepanel.

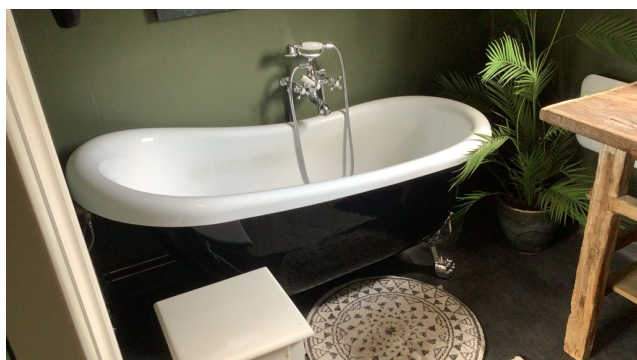
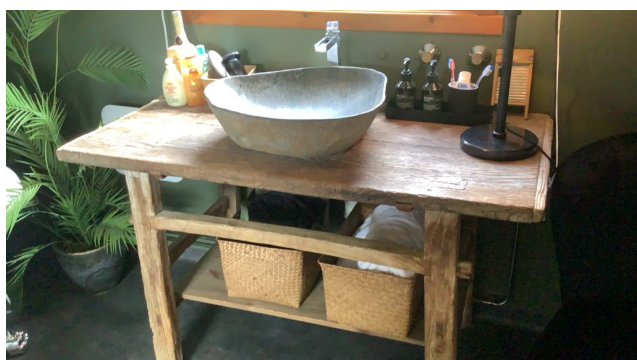
1.ETG. HOVEDPLAN > BAD

## TG 2 Ventilasjon

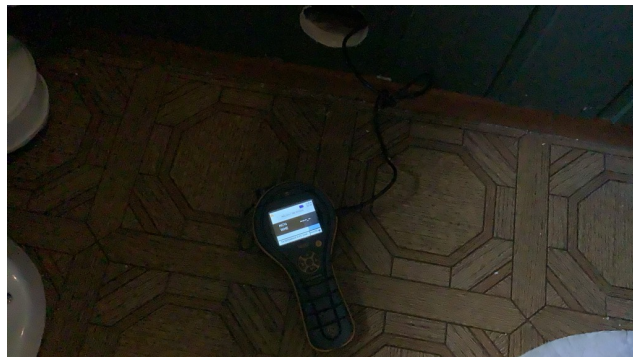
KJELLER > VASKEROM (NÅ LAGERROM)

## TG 3 Generell

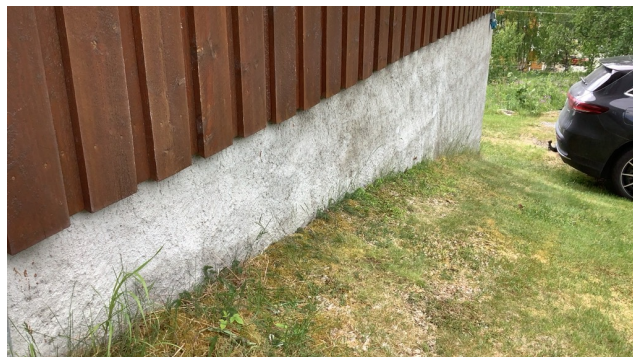
### ! TG 2 Terrengforhold

Terrenget er arrondert rundt bolig med beplantning og gress. Det er foretatt terrengjusteringer i front av bolig.

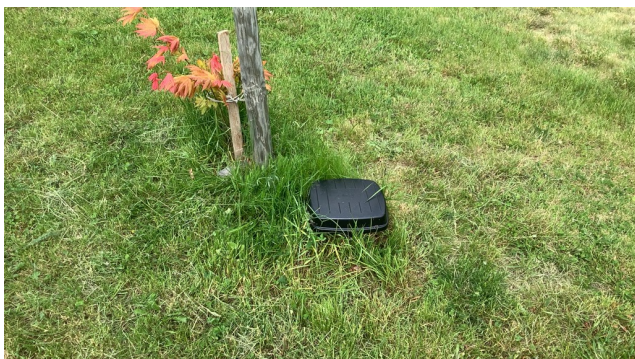
Borebrønn

## ! TG 1 Septiktank

Septiktanken er av glassfiber. Septiktank har ukjent byggeår.

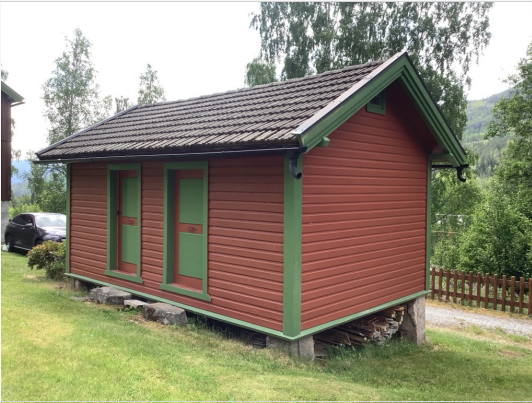
## Buret

Bygget er ikke tilstandsvurdert ihht Forskrift til avhendingslova og NS3600. Dette er kun en enkel beskrivelse.

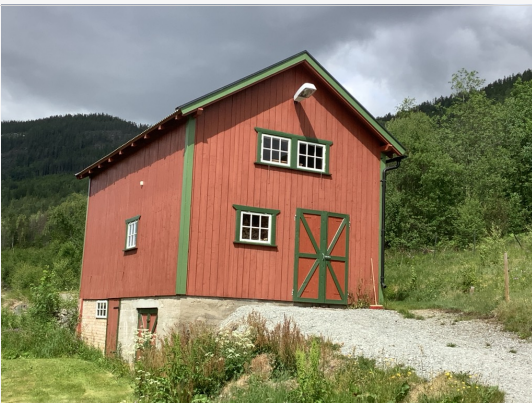
## Låven

Bygget er ikke tilstandsvurdert ihht Forskrift til avhendingslova og NS3600. Dette er kun en enkel beskrivelse.
