# Vestre Arntsholmen

Befaringsdato: 14.04.2026

Rapportdato: 30.04.2026

Oppdraget gjelder:  
Oppdraget gjelder tilstandsrapport med arealmåling på hus beliggende på Gnr: 30 Bnr: 94 med adresse S i Kragerø kommune.

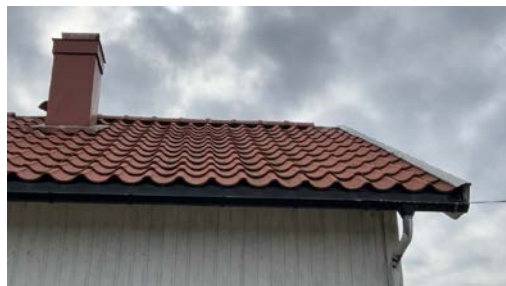
Avvik: • Mer enn halvparten av forventet brukstid er passert på undertak.  
Det er registrert noe aldersslitasje og stedvis noe groe på taktekkingen.  
Noen takstein/mønestein mangler.

Del av taktekkning.

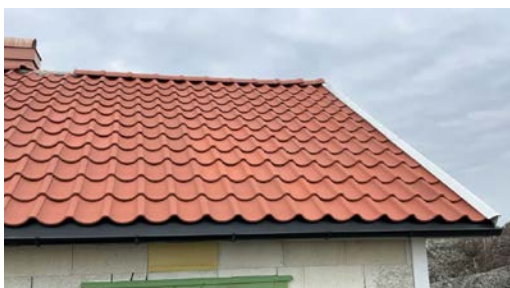
Del av taktekkning.

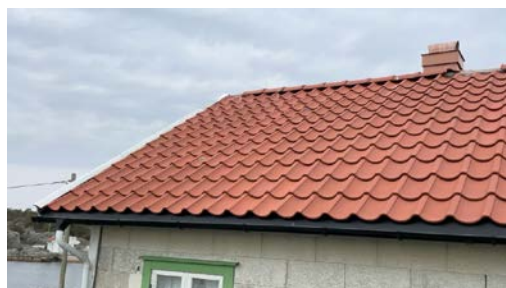
Del av taktekkning.

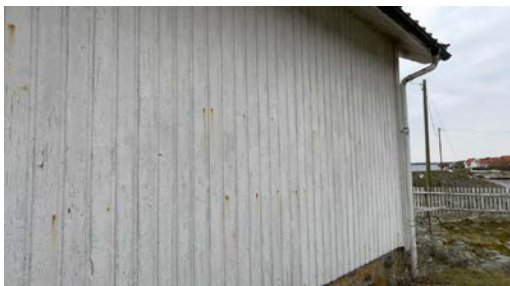
- Det er påvist spredte råteskader i bordkledningen.
- Det er avvik:

Eldre konstruksjoner med betydelig alder- og værslitasje. Det er registrert oppsprekking i kledningen.

Oppsprekking og slitasje i kledningen øker risikoen for fuktinntrengning og ytterligere råteskader, samt mulige følgeskader på underliggende konstruksjon.

Del av vegg.

- Råteskadet trekledning må skiftes ut.
- Tiltak:

Råteskadet kledning bør skiftes ut for å hindre videre skade på konstruksjonen.

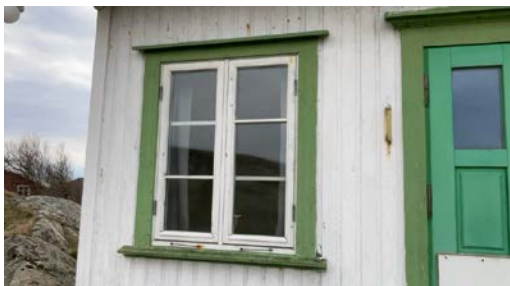
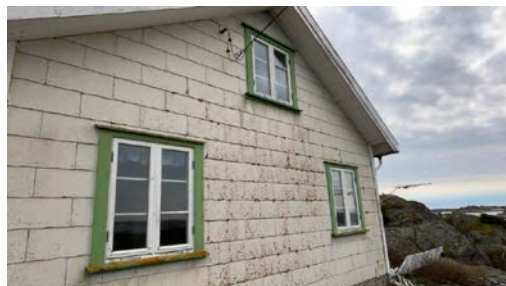
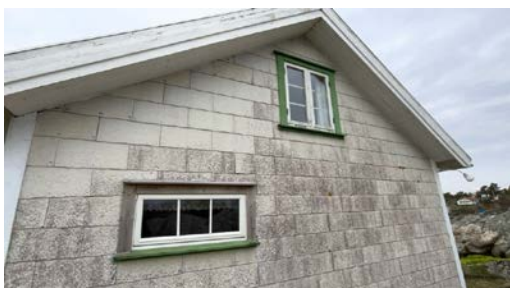
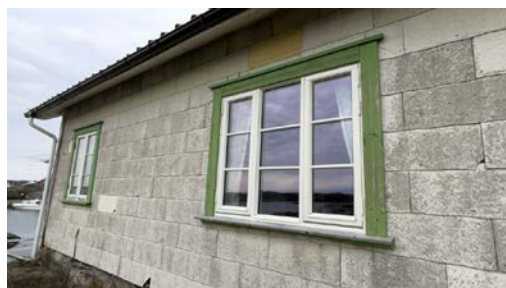
- Karmene i vinduer er slitte og det er sprekker i treverket.
- Det er avvik:

Eksempel på vindu i yttervegg.

Det må påregnes vedlikehold og utskifting av vinduer etter behov, basert på observerte avvik og normal levetid.

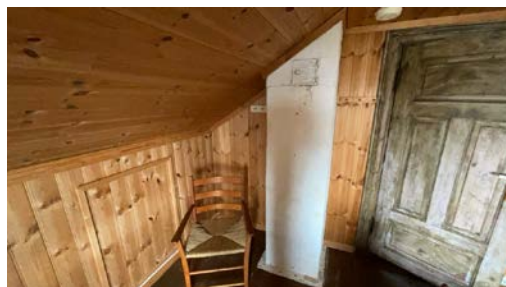
- Det er påvist sprekker og/eller riss i pipe.

Del av pipe.

Det bør foretas utbedring av sprekke/rissene i pipen for å hindre videre forringelse og redusere risikoen for røyklekkasje eller brannfare.

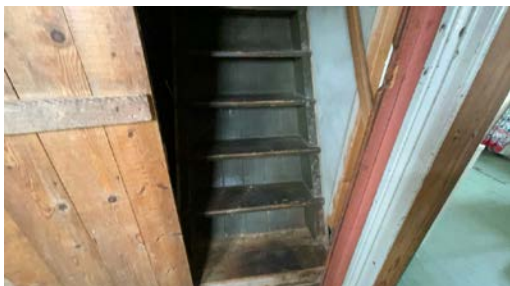
Konsekvensen av dagens avvik er økt risiko for fallulykker og personskade.

Trapp opp til 2 etasje.

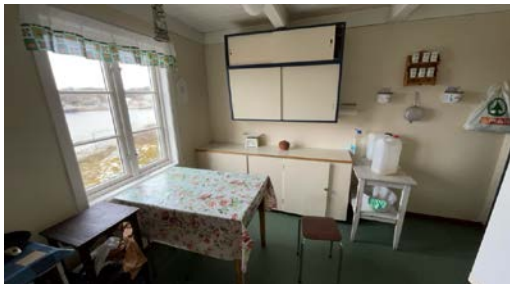
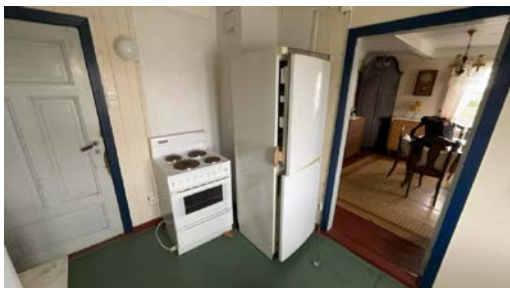
Del av kjøkken.

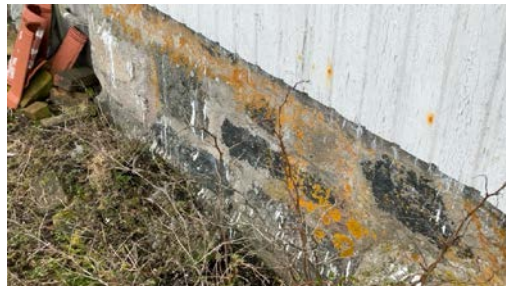
Bygningen har stein og betong i grunnmur.  
Grunnmur oppfyller i dag sin hovedfunksjon, men det er registrert noe sprekker.

Grunnmur oppfyller i dag sin hovedfunksjon, men det er registrert noe sprekker.

Del av grunnmur.

Det er ikke behov for umiddelbare tiltak, men hold tilstanden under oppsyn og vurder eventuelle tiltak ved utvikling av avviket.

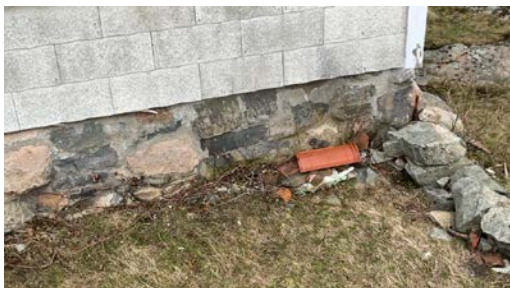
Del av grunnmur.

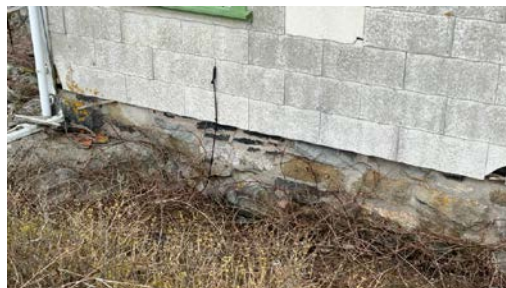
Del av grunnmur.
