Tilstandsrapport

Boligbygg med flere boenheter

Nordjordet 67, 1475 FINSTADJORDET

Befaringsdato: 16.03.2026

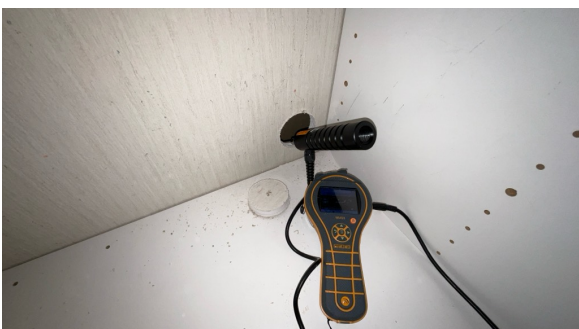
Hulltaking er foretatt uten å påvise unormale forhold. Hulltaking er foretatt ved/i soverom.

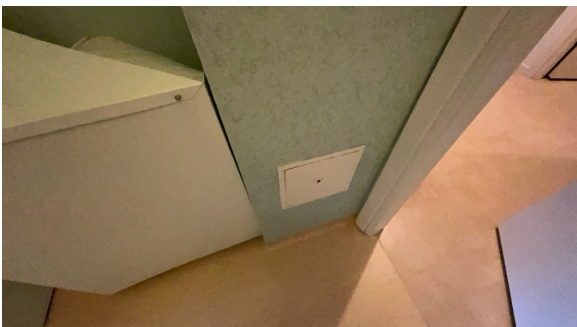
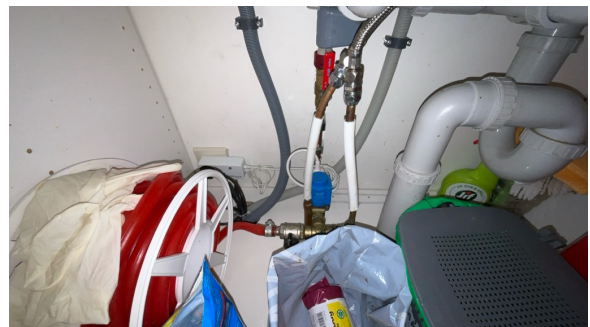
- Det er ikke behov for utbedringstiltak siden anlegget fungerer i dag, men ut ifra alder kan skader plutselig oppstå på eldre anlegg.
- I forbindelse med oppgradering av våtrom vil det være naturlig med utskiftning av rør.
