Myrvegen 4, 4735 EVJE

**Evje sentrum! Fin enebolig med  
sentral beliggenhet. Renoverert bad/  
wc i 2022**

Befaringsdato: 02.07.2025    Rapportdato: 09.07.2025    Oppdragsnr.: 20127-1859    Referansenummer: JW1153  
Foretak: Takstingeniør/Byggm. Torleif Fjellestad    Takstingeniør: Torleif Fjellestad    Vår ref: Kåre Georg Håland

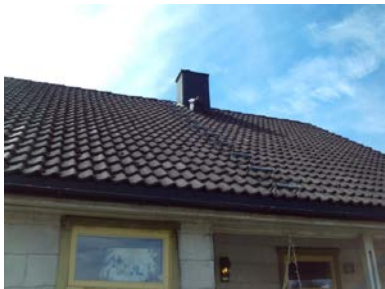
Forhold som har fått TG2 AVVIK SOM KAN KREVE TILTAK:  
Taktekking:  
Vurdering av avvik:  
• Mer enn halvparten av forventet brukstid er passert på undertak.  
• Taktekkingen har mose og slitasje på grunn av elde.  
Konsekvens/tiltak  
• Overvåk tilstanden jevnlig. For å få tilstandsgrad 0 eller 1 må tekkingen skiftes ut, men tidspunktet for når dette er nødvendig er vanskelig å si noe om.  
• Andre tiltak:  
• Når taktekking og undertak begynner å bli gamle, øker risikoen for lekkasjer, noe som kan føre til omfattende og kostbare reparasjoner av

underliggende konstruksjoner dersom en ikke foretar tiltak på konstruksjonene før dette oppstår. Anbefaler at mose blir fjærnet for å unngå ekstra fuktbelastning på selve taksteinen.

Grodd noe mose.

Deler av taktekkingen.

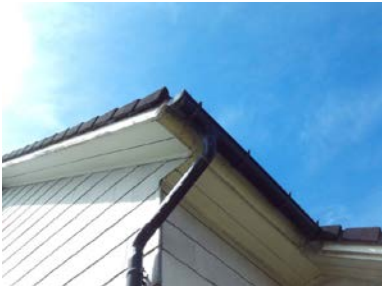
Nedløp og beslag:  
Vurdering av avvik:  
• Det mangler snøfangere på hele eller deler av taket, men det var ikke krav om dette på byggemeldingstidspunktet.  
• Mer enn halvparten av forventet brukstid er passert på renner/nedløp/beslag.  
Konsekvens/tiltak  
• Overvåk tilstanden jevnlig. For å få tilstandsgrad 0 eller 1 må beslag/renner/nedløp skiftes ut, men tidspunktet for når dette er nødvendig er vanskelig å si noe om.  
• Det er ikke krav om utbedring av snøfangere opp til dagens krav.

Deler av takrenner med tilhørende deler

- Overvåk tilstanden jevnlig. For å få tilstandsgrad 0 eller 1 må beslag/renner/nedløp skiftes ut, men tidspunktet for når dette er nødvendig er vanskelig å si noe om.
- Det er ikke krav om utbedring av snøfangere opp til dagens krav.

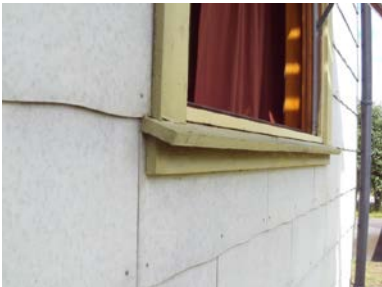
Utvendig veggkonstruksjon:  
Vurdering av avvik:  
• Utvendige plater har sprekker/skader.  
• Det er avvik:  
Noen mindre skader på fasadeplater enkelte steder.  
Konsekvens/tiltak  
• Tiltak:  
Utskiftning av fasadeplater på noe sikt bør beregnes. Det må nevnes at spesialfirma som må ta slike jobber, da det regnes som helsefarlig.

Deler av fasadeplater med tilhørende belistninger.

Utskiftning av fasadeplater på noe sikt bør beregnes. Det må nevnes at spesialfirma som må ta slike jobber, da det regnes som helsefarlig.

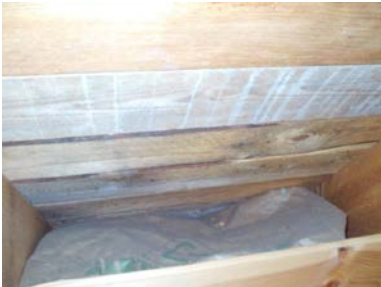
Takkonstruksjon/Loft:  
Vurdering av avvik:  
• Det er begrenset/dårlig ventilering av takkonstruksjonen. Ingen luftsplater i skråtak. Isolasjonen ligger helt opp til undertaket.  
Konsekvens/tiltak  
• Lufting/ventilering bør forbedres.

Ingen luftespalte i mellom isolasjon og undertak

- Konsekvens/tiltak**
- Lufting/ventilering bør forbedres.

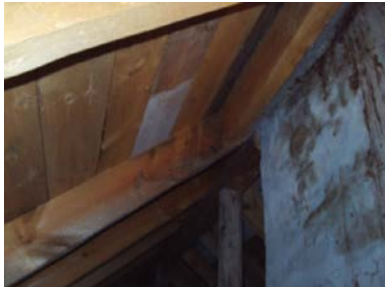
Deler av takkonstruksjonen.

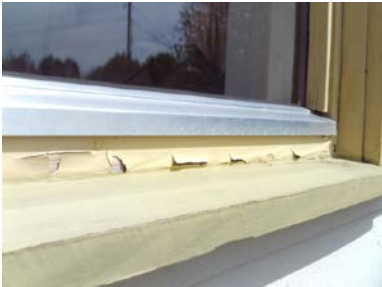
Vinduer - 2:  
Vurdering av avvik:  
• Karmene i vinduer er slitte og det er sprekker i trevirket.  
Konsekvens/tiltak  
• Det må påregnes noe vedlikehold og at enkelte vinduer må skiftes ut. En god del vedlikehold må beregnes på disse vinduer med enkelte utskiftninger nå og på noe sikt grunnet slitasje og elde.

Noe vedlikehold må beregnes på utvendig karm og ramme.

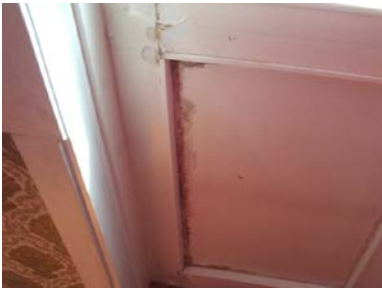
Utvendige dører - 2:  
Vurdering av avvik:  
• Karmene i dører er værslitte utvendig og det er sprekker i trevirket.  
Konsekvens/tiltak  
• Andre tiltak:  
Gjennværende brukstid på denne balkongdøren ansees som noe begrenset.

Vært noe inndriv a

Gjennværende brukstid på denne balkongdøren ansees som noe begrenset.

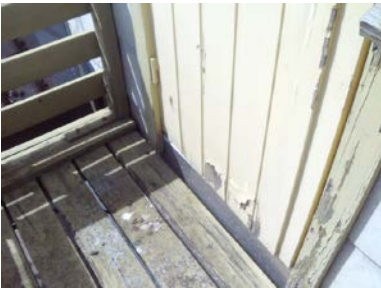
Større slitasje på utvendig brystning.

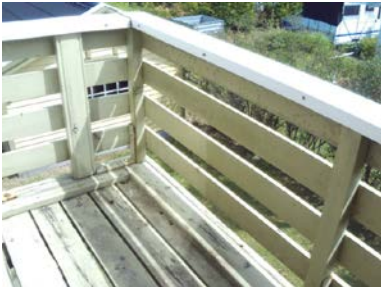
Mindre luftebalkong på loftet.

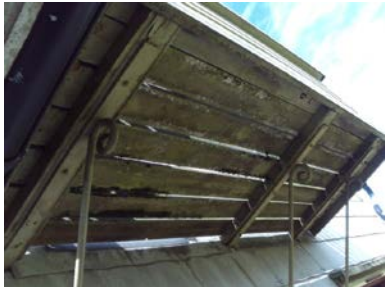
Utvendig > Balkonger, terrasser og rom under balkonger:  
Vurdering av avvik:  
• Rekkverket er for lavt i forhold til dagens krav til rekkverkshøyder.  
• Det er avvik:  
Luftebalkongen bærer en del preg av slitasje og elde.  
Konsekvens/tiltak  
• Det er ikke krav om utbedring av rekkverkshøyde opp til dagens forskriftskrav.  
• Tiltak:  
En del oppgraderinger/vedlikehold av luftebalkongen må beregnes.

Luftbalkong er slitt.

En del oppgraderinger/vedlikehold av luftebalkongen må beregnes.

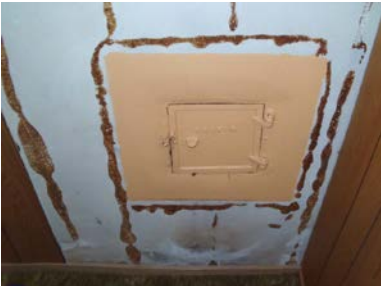
Sotluke i gangen

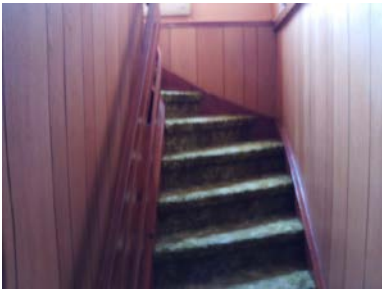
Innvendige trapper - 2:  
Vurdering av avvik:  
• Åpninger i rekkverk er større enn dagens forskriftskrav til rekkverk i trapper.  
• Det mangler håndløper på vegg i trappeløpet.  
Konsekvens/tiltak  
• Håndløper bør monteres, men det var ikke krav på byggetidspunktet.  
• Åpninger er såpass store at det ut ifra sikkerhetsmessige forhold anbefales å lage mindre åpninger.

Deler av kjellertrappen.

- Håndløper bør monteres, men det var ikke krav på byggetidspunktet.
- Åpninger er såpass store at det ut ifra sikkerhetsmessige forhold anbefales å lage mindre åpninger.

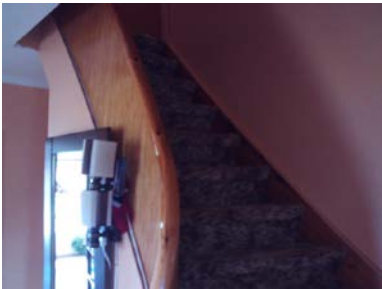
Innvendige trapper:  
Vurdering av avvik:  
• Det mangler håndløper på vegg i trappeløpet.  
• Rekkverkshøyder er under dagens forskriftskrav til rekkverk i trapper.  
Konsekvens/tiltak  
• Håndløper bør monteres, men det var ikke krav på byggetidspunktet.  
• Det er ikke krav om utbedring av rekkverkshøyder opp til dagens krav.

Deler av trappen til loftet.

- Håndløper bør monteres, men det var ikke krav på byggetidspunktet.
- Det er ikke krav om utbedring av rekkverkshøyder opp til dagens krav.

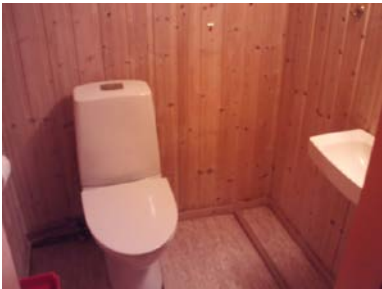
Spesialrom > Kjeller > Toalettrom > Overflater og konstruksjon:  
Vurdering av avvik:  
• Toalettrom har kun naturlig avtrekk fra rommet, NS 3600 krever mekanisk avtrekk for å kunne gi TG 0/1. Ventil i vegg til vaskerommet.  
Konsekvens/tiltak  
• Mekanisk avtrekk bør etableres på toalettrom.

Deler av toalettrommet.

- Mekanisk avtrekk bør etableres på toalettrom.

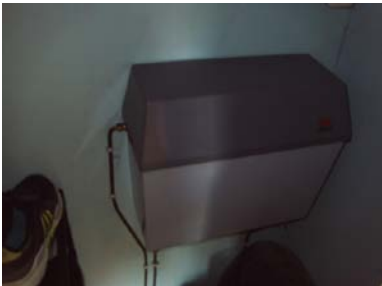
Tekniske installasjoner > Andre installasjoner:  
Vurdering av avvik:  
• Det er avvik:  
Dagtank med røropplegg er i bruk og utvendig oljetank er blitt fjærnet i følge eier.  
Konsekvens/tiltak  
• Tiltak:  
Dagtank med tilhørende røropplegg må fjernes/ saneres.

Dagtank med røropplegg

Dagtank med tilhørende røropplegg må fjærnes/saneres.
