# TILSTANDSRAPPORT

Skjoldingsneset 107

02.09.2025

Befaring utført den 22.08.2025 av:

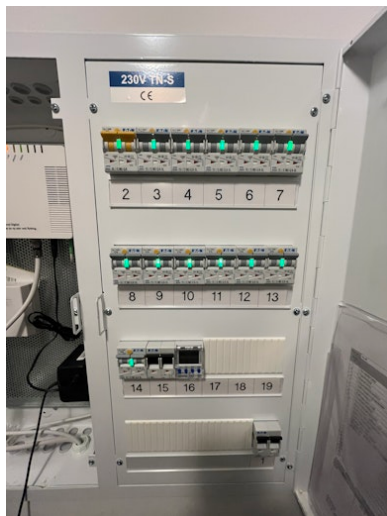
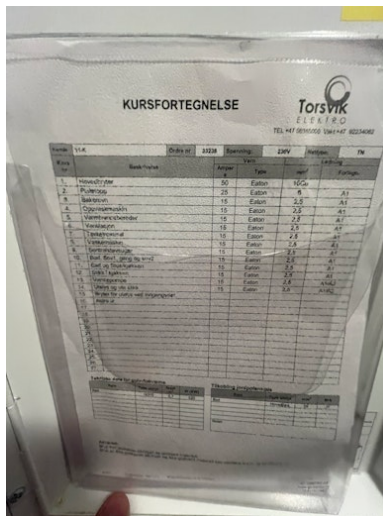
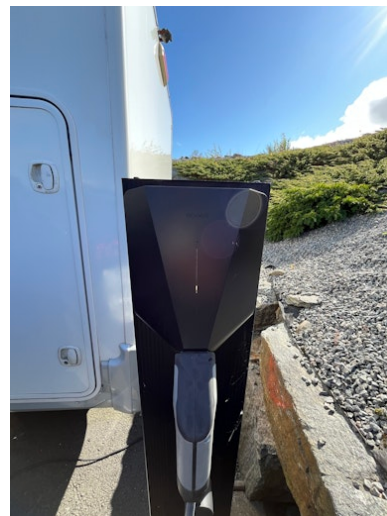
Det er likevel foretatt en enkel vurdering av anlegget basert på selgers informasjon og besiktelse av synlige deler i boligen. Undersøkelsen er basert på spørsmål og punkter fra forskriften Tryggere Bolighandel som ble vedtatt 01.01.2022.
