# Tilstandsrapport

Enebolig

Heddalsvegen 503, 3677 NOTODDEN

Oppdragsnr.: 18191-1087

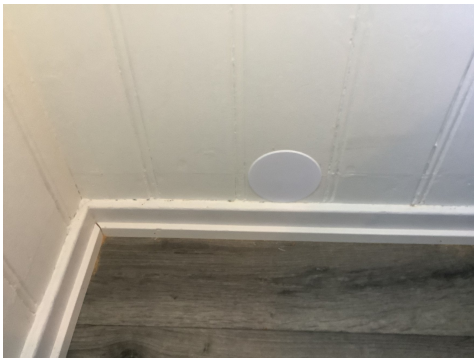
Hulltaking er foretatt uten å påvise unormale forhold. Hulltaking er foretatt ved/i Delevegg mellom bad og soverom. Fuktkvotemåling (vekt%) i konstruksjonen ble målt til under 7.

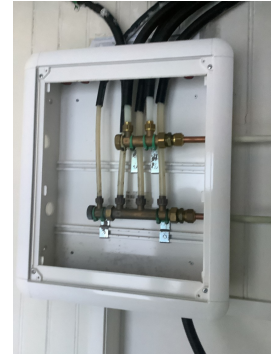
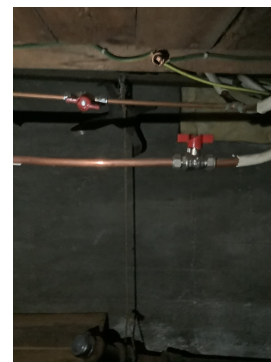
#### ! TG 1 Vannledninger

Vannrør av kobber og rør i rør system.  
Fordeler skap plassert på wc rom i 1. etasje.  
Stoppekran og vannmåler montert i kjeller.

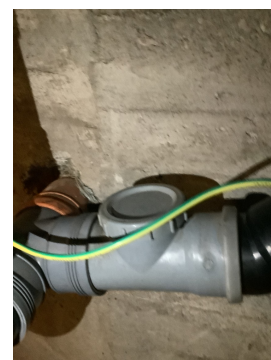
#### ! TG 1 Avløpsrør

Synlige avløpsrør av plast og soilrør.  
Alder ukjent.  
Soilrør av eldre dato. TG 2.  
Avlufting avsluttet på loft med durgoventil.  
Stakeluke i kjeller.

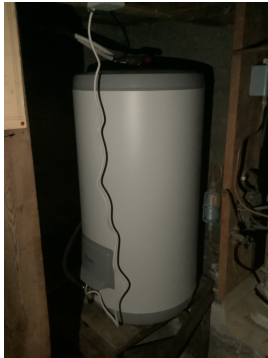
Høiax 200 l bereder montert i kjeller.

Årstall: 2021 Kilde: Eier

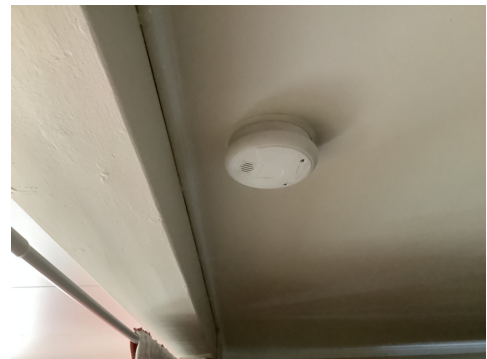
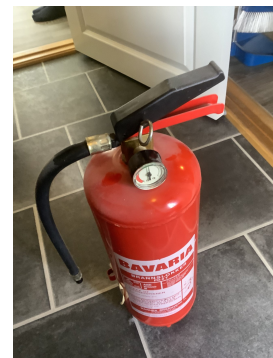
## TG 1 Branntekniske forhold

Montert en røykvarsler i stue 2. etasje som er seriekobla med røykvarslere i 1. etasje, samt montert røykvarsler i stue og gang. Røykvarslere har batteridrift. Brannslukningsapparater i begge etasjer.

1. Er det mangler for brannslukningsutstyr i boligen iht. forskriftskrav på søknadstidspunktet, men minst Byggeforskrift 1985?  
**Nei**
2. Er det skader på brannslukkingsutstyr eller er apparatet eldre enn 10 år?  
**Nei**
3. Er det mangler på røykvarsler i boligen iht. forskriftskrav på søknadstidspunktet, men minst Byggeforskrift 1985?  
**Nei Røykvarslere har batteridrift**
4. Er det skader på røykvarslere?  
**Ukjent Ikke funksjonstestet**
