Tilstandsrapport

Enebolig

Eventyrveien 6, 4629 KRISTIANSAND S

Rapportdato: 29.04.2026

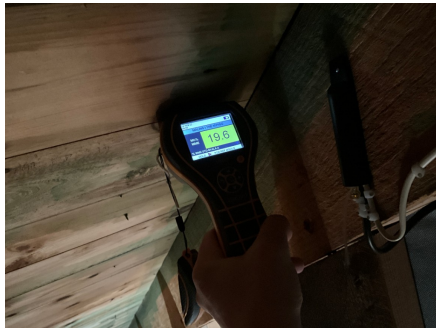
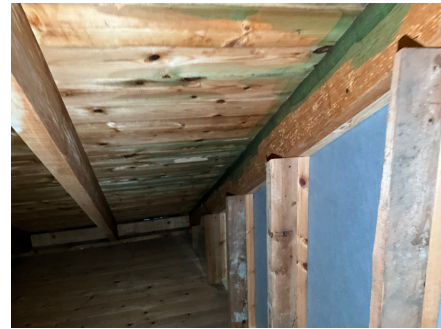
- Det er påvist fuktskjolder/skader i takkonstruksjonen.
- Undertaket er misfarget.

Undertaket har flere merker etter fukt, dette er ikke unormal på eldre bygg. Høy alder på takkingen og sannsynligvis noe sprekker i overganger gjør at vann vil kunne komme inn på undertaket.

- Påviste skader må utbedres.

Høy fuktighet i deler av undertaket, ny takking bør vurderes. Konstruksjonen må holdes under oppsikt.

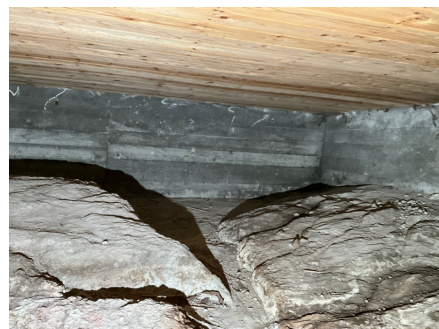
Noe fukt helt ved inngangen

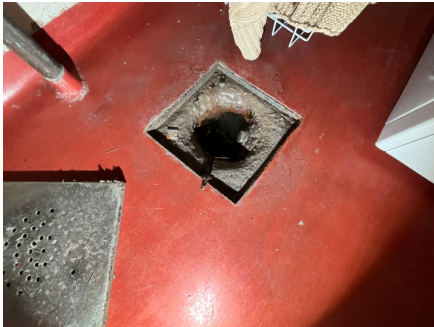
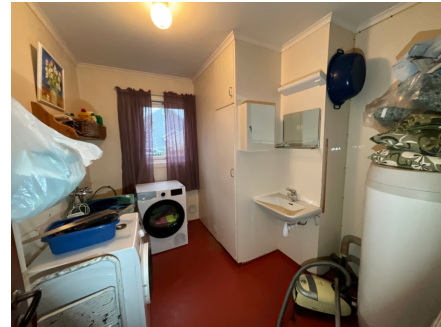
Fuktmerker i taket.

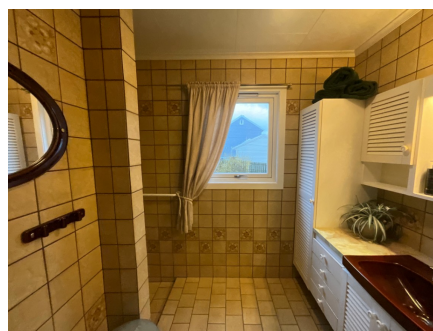
Fuktmerker i taket.

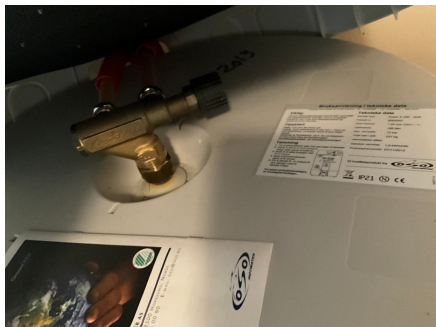
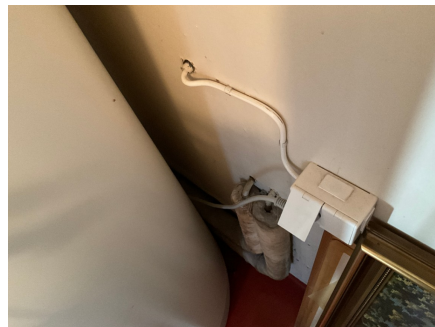
Den elektriske tilkoblingen med stikkontakt kan medføre økt fare for brannutvikling, grunnet belastningen tilkoblingen utsettes for.

Tilstandsgraden settes i tråd med krav gitt i gjeldende standard (NS3600)
