Tilstandsrapport

Boligbygg med flere boenheter

Follandsveien 612, 6532 AVERØY

Befaringsdato: 08.10.2024

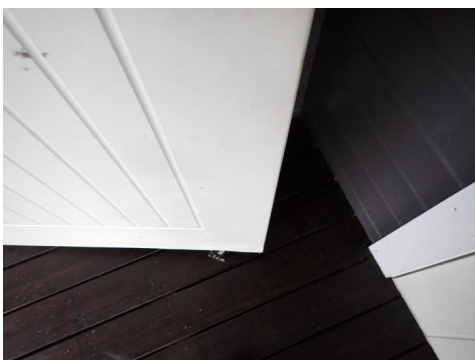
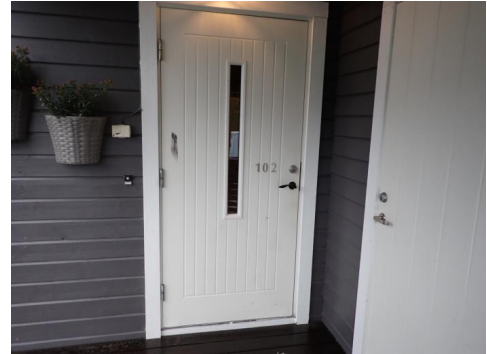
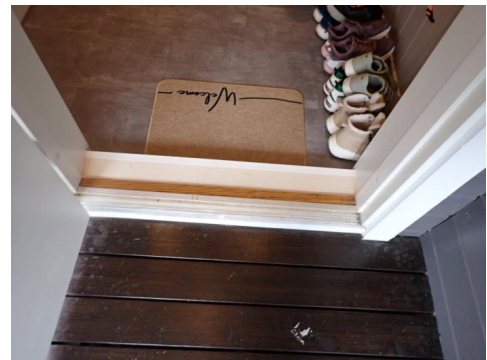
Vurdering av avvik:

- Det er påvist avvik rundt innsettingsdetaljer.

- Andre tiltak:

Anbefales at det monteres plate på nedre del av døren for fuksikring.

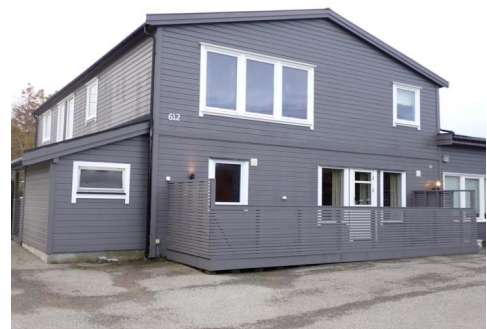
! TG 1 Balkonger, terrasser og rom under balkonger

Det er anlagt en markterrasse med utgang fra stue med spaltegulv. Den har liggende spiler med topprekke til rekkverk.

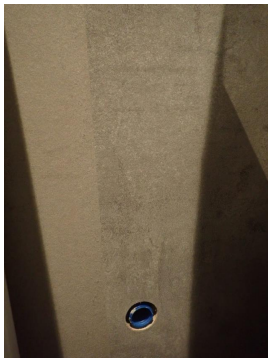
! TG 1 Sluk, membran og tettesjikt

Sluk av plast. Synlig membran klemt i slukring.

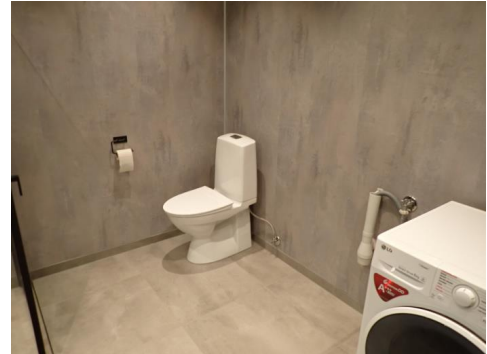
! TG 1 Sanitærutstyr og innredning

- Mørk baderomsinnredning med skap i glatt utførelse. Heldekkende servant. Speilskap og lys over innredningen. Ved siden av innredningen er det plassert to høyskap med skap og skuffer.
 - Rett dusjhjørne med glass med sorte detaljer
 - Gulvmontert toalett
 - Opplegg for vaskemaskin
 - Varmtvannsbereder
- Utstyr er ikke funksjonstestet

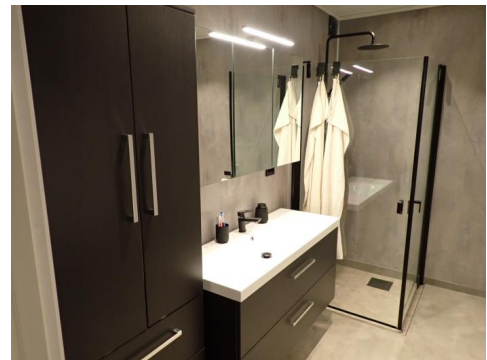
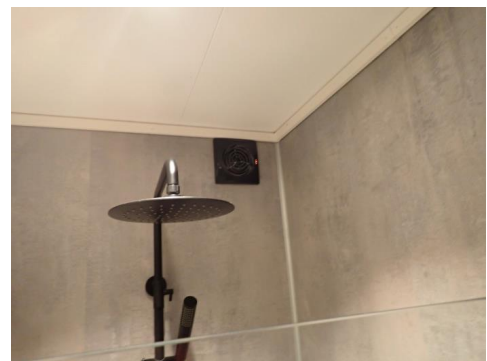
! TG 1 Ventilasjon

Boligen har vifte som trekker ut luft via våtrom og tilluft kommer via ventiler i opholdsrom.
