# Tilstandsrapport

Enebolig

Barmsøyveien 8 , 3790 HELLE

Befaringsdato: 18.03.2026

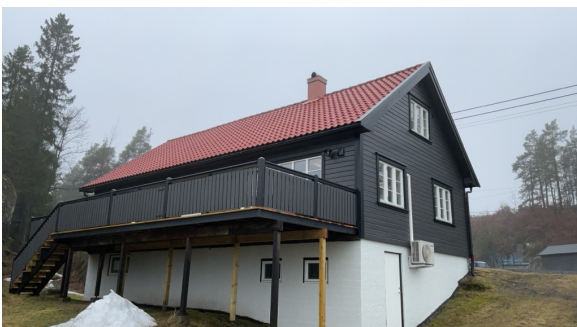
- Når taktekking og undertak begynner å bli gamle, øker risikoen for lekkasjer, noe som kan føre til omfattende og kostbare reparasjoner av underliggende konstruksjoner dersom en ikke foretar tiltak på konstruksjonene før dette oppstår.
- Overvåk tilstanden jevnlig. For å få tilstandsgrad 0 eller 1 må tekkingen skiftes ut, men tidspunktet for når dette er nødvendig er vanskelig å si noe om.

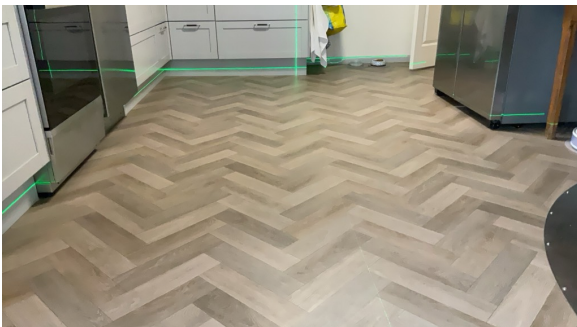
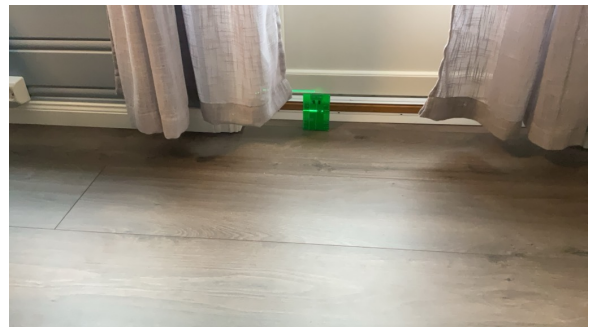
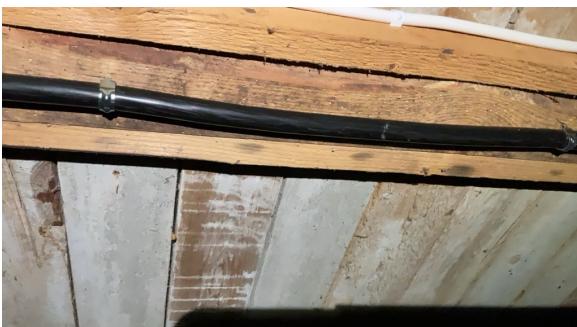
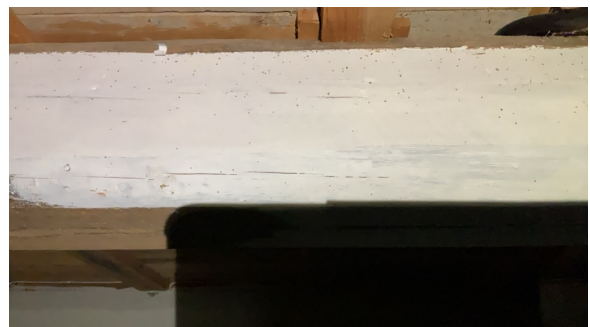
- Det er målt høydeforskjell på mellom 15-30 mm gjennom hele rommet. Tilstandsgrad 2 gis med bakgrunn i standardens krav til godkjente måleavvik.
- Det er registrert symptom på aktivitet fra skadedyr.

Det ble målt planavvik i stuen på ca. 20 mm. Skjevhetene er ikke nødvendigvis større enn normalt i forhold til alder og byggemåte. Skjevheter er ikke begrenset til å gjelde bare dette rommet.

Det ble funnet flyvehull etter treskadeinsekter (sansynligvis stripet borebille) i gulvbjelkene i kjelleren.

- For å få tilstandsgrad 0 eller 1 må høydeforskjeller rettes opp. Det vil imidlertid sjelden være økonomisk rasjonelt som et enkeltstående tiltak i en bolig som dette. Dersom boligen en gang skal renoveres, kan man vurdere slike tiltak.

Det er sprøytet mot borebillene i kjelleren. Angrepet bør holdes under oppsikt.

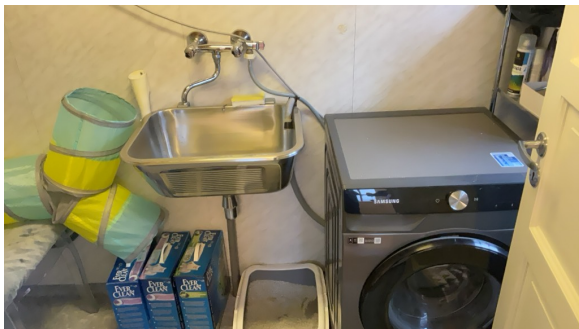
## 1. ETASJE > VASKEROM

Det er satt inn dusjkabinett på badet, og vann renner fra dusjkabinett og direkte ned i sluk. En slik løsning kan forhindre fuktskade, men gir ingen erstatning for tettesjikt/membran. En må forvente generell oppgradering av våtrommets tettesjikt/membran for at våtrommet skal tåle en normal bruk etter dagens krav (tett våtsone). En samlet TG 3 for rommet er satt med bakgrunn i alder på tettesjikt. Selv om forventet brukstid er overskredet, fungerer rommet med dagens bruk.

- Manglende oppgradering av våtrommet medfører høy risiko for at konstruksjonene ikke vil tåle vanlig bruk av vann eller lekkasjer. Selv om det er dusjkabinett, er det fortsatt en betydelig risiko for at våtrommets konstruksjoner ikke tåler lekkasjer. Dette kan føre til fuktskader på tilstøtende konstruksjoner.

**Kostnadsestimat: 200 000 - 500 000**

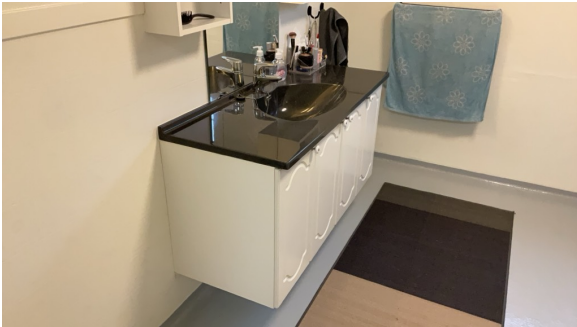
## 1. ETASJE > BAD

Det ble søkt etter fukt i himling i rommet under badet og i vegger/fotlister i tilstøtende rom. Det ble ikke registrert unormal fukt.

Det er satt inn dusjkabinett på badet, og vann renner fra dusjkabinett og direkte ned i sluk. En slik løsning kan forhindre fuktskade, men gir ingen erstatning for tettesjikt/membran. En må forvente generell oppgradering av våtrommets tettesjikt/membran for at våtrommet skal tåle en normal bruk etter dagens krav (tett våtsone). En samlet TG 3 for rommet er satt med bakgrunn i alder på tettesjikt. Selv om forventet brukstid er overskredet, fungerer rommet med dagens bruk.

- Manglende oppgradering av våtrommet medfører høy risiko for at konstruksjonene ikke vil tåle vanlig bruk av vann eller lekkasjer. Selv om det er dusjkabinett, er det fortsatt en betydelig risiko for at våtrommets konstruksjoner ikke tåler lekkasjer. Dette kan føre til fuktskader på tilstøtende konstruksjoner.

**Kostnadsestimat: 200 000 - 500 000**

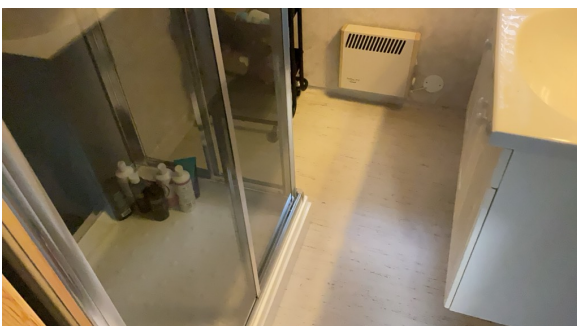
## 2. ETASJE > BAD

Det ble søkt etter fukt i vegger/fotlister i tilstøtende rom. Det ble ikke registrert unormal fukt.

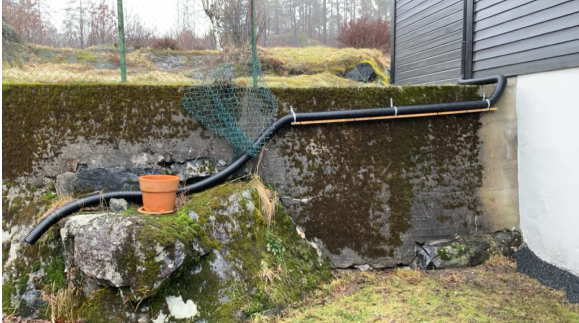
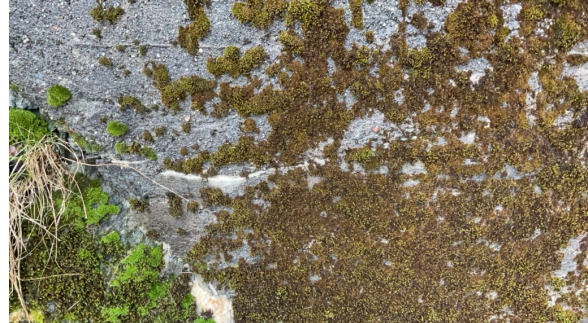
- Grunnmuren har sprekkdannelser.

Det er stedvis riss og mindre sprekker i muren/pussen. Normalt vil setninger i grunnen opphøre etter ca. 15. år, med mindre det foretas endringer eller tiltak som påvirker grunnforholdene.

- Det er påvist mindre sprekker og/eller skjevheter i muren.

Skjevheter og sprekker krever ingen umiddelbare tiltak. Ved en eventuell forverring kan det bli nødvendig med tiltak.
