## Nøkkelinformasjon

# Innholdsrik enebolig med fin utsikt og stor eiertomt. 5 soverom. Garasje. Uthus

| Tilstandsrapport ..... | 54 |

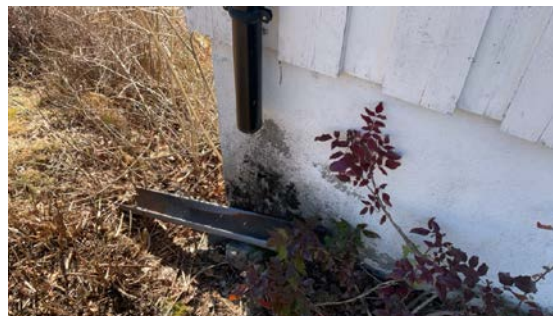
Manglende bortledning av takvann, vil føre til oppfukning av yttermur

- Overvåk tilstanden jevnlig. For å få tilstandsgrad 0 eller 1 må beslag/renner/nedløp skiftes ut, men tidspunktet for når dette er nødvendig er vanskelig å si noe om.
- Det bør lages system for bortledning av vann fra taknedløp ved grunnmur.

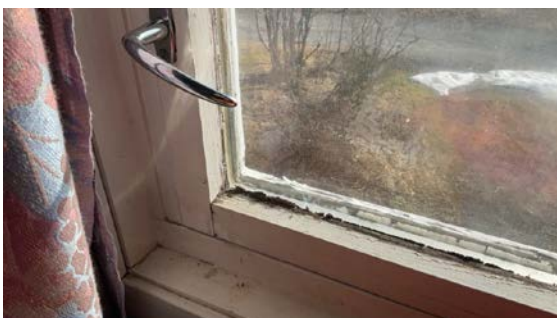
Må påregnes utskifting av vinduer

- Det må påregnes noe vedlikehold og at enkelte vinduer må skiftes ut.
- Det må foretas lokal utbedring.

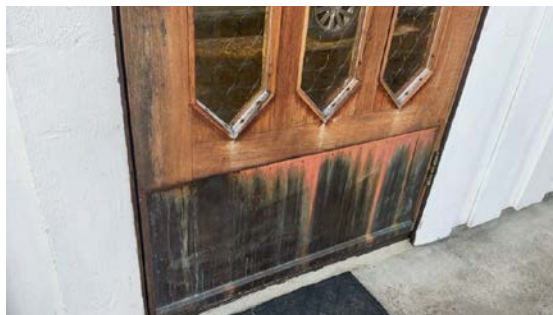
Ytterdør er slitt der utskifting bør vurderes

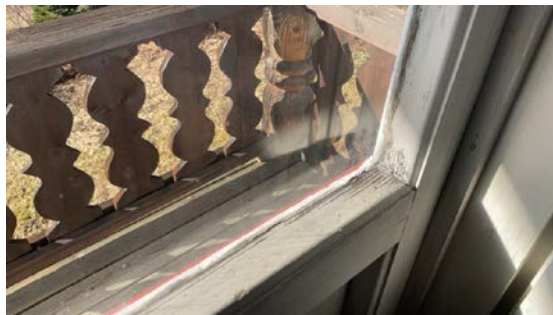
Bør påregnes oppgradering/utskifting av terrassedører.

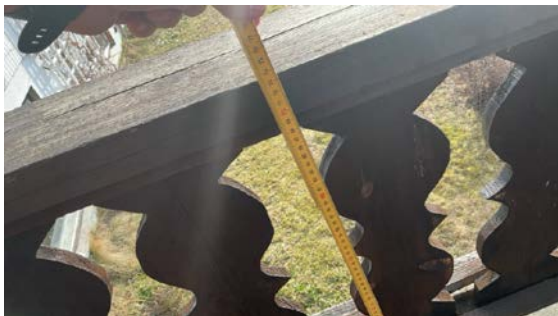
Høyde rekkverk under krav

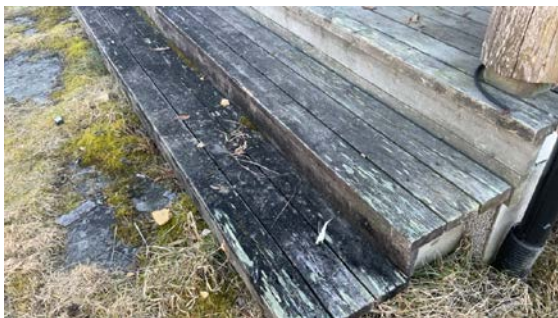
Slitasje der deler av konstruksjon må skiftes

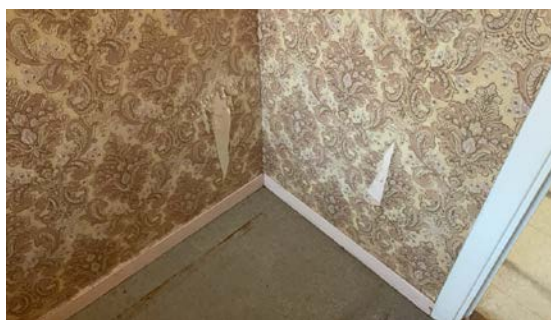
Må foretas oppussing/renovering av enkelte rom/overflater
