# Tilstandsrapport

Leilighet

Maren Stagrims vei 3 G, 1930 AURSKOG

Befaringsdato: 30.01.2026

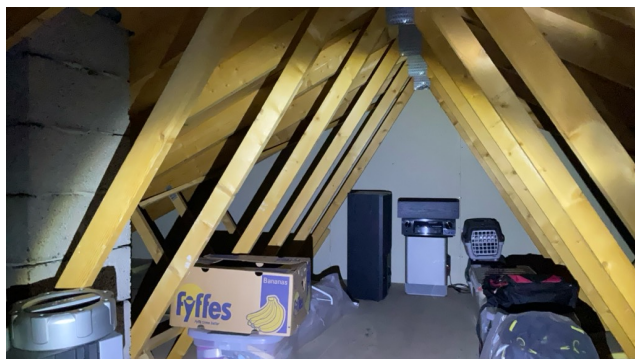
Takkonstruksjonen har W-takstoler i tre/saltakkonstruksjon av tre med kaldloft/kryploft.  
Lofet har adkomst via loftsluke med nedfellbar stige.

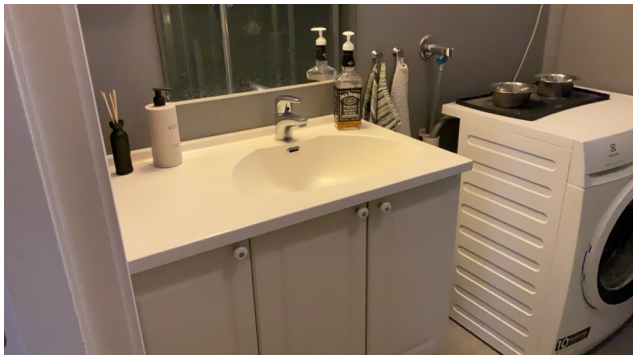
## 2. ETASJE > BAD/WC/VASKEROM

### TG 2 Overflater vegger og himling

- Det er vindu/dør med ikke fuktbestandige materialer i våtsonen (ved vask, dusj, badekar, osv.), løsningen eller byggematerialet er uegnet.
- Det er uegnede materialer i våtsoner.

- Uegnede materialer må fuktbeskyttes/utskiftes.
- Dersom det ikke gjøres tiltak, kan dette medføre oppfukning, oppsvelling og forringelse av materialer over tid og fuktskader på tilstøtende konstruksjoner.

Det bør fremskaffes dokumentasjon på utført tettesjikt/membran på veggene, da manglende dokumentasjon medfører usikkerhet om veggens fuktsikring og økt risiko for fuktskader i konstruksjonen.

Dør og vindu i våtsonen bør fuktbeskyttes eller byttes til fuktbestandige materialer for å redusere risikoen for vanninntrengning og skader på bygningsdelene.

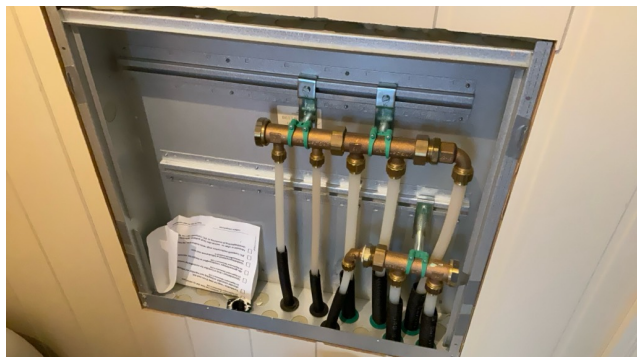
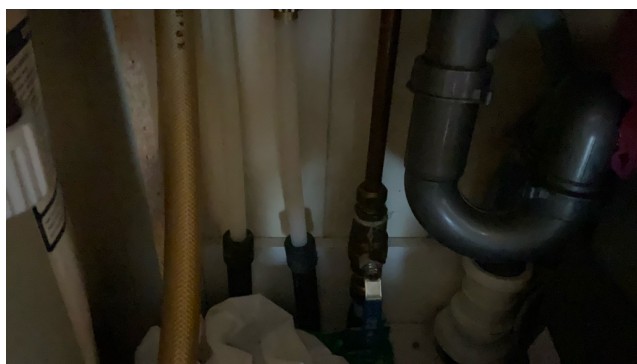
Innvendige vannledninger er av plast (rør i rør). Fra byggeåret. Det er besiktiget i rørskap.

Hovedstoppekran er plassert i kjøkkenbenken.

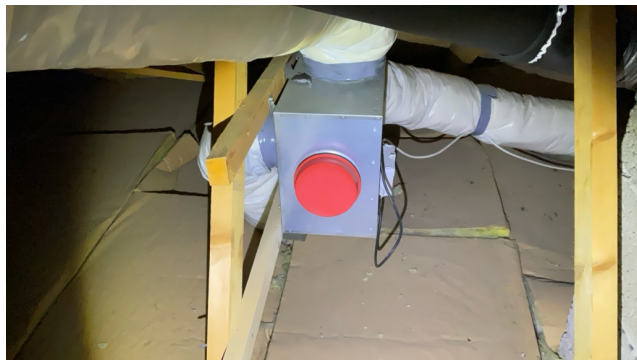
Boligen har mekanisk ventilasjon med avtrekksvifte plassert på loftet.  
Det er avtrekk fra kjøkken og bad.  
Det er tilluft/naturlig ventilasjon med vindusspalter og veggventiler.

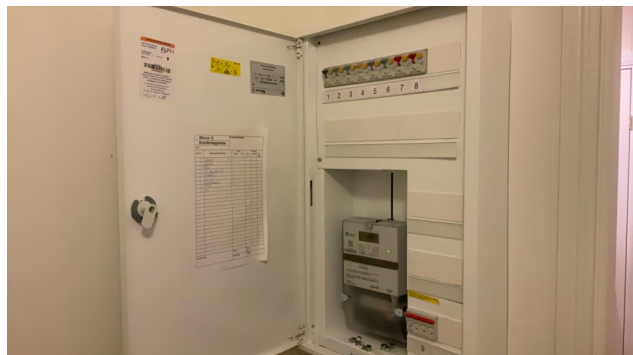
## Inntak og sikringsskap

10. Er det tegn på at kabelinnføringer og hull i inntak og sikringsskap ikke er tette, så langt dette er mulig å sjekke uten å fjerne kapslinger?  
**Nei**
11. Finnes det kursfortegnelse, og er den i samsvar med antall sikringer?  
**Ja**
12. Foreta en helhetsvurdering av det elektriske anlegget, dets alder, allmenne tilstand og fare for liv og helse. Bør det elektriske anlegget ha en utvidet el-kontroll?  
**Ja** Da det ikke er fremlagt noe dokumentasjon på kontroll av det elektriske anlegget, anbefales det på generelt grunnlag utvidet el-kontroll i boligen.
