# Tilstandsrapport

Boligbygg med flere boenheter

Smedgata 35B , 0651 OSLO

Oppdragsnr.: 18206-1091

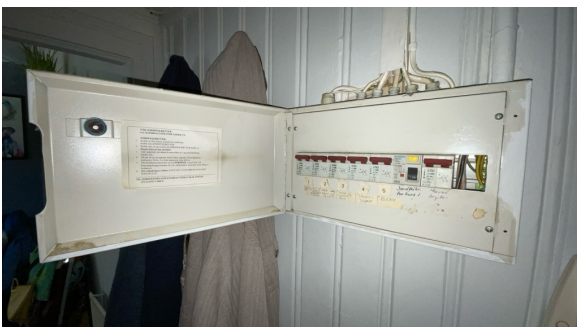
## Inntak og sikringsskap

10. Er det tegn på at kabelinnføringer og hull i inntak og sikringsskap ikke er tette, så langt dette er mulig å sjekke uten å fjerne kapslinger?  
**Nei**
11. Finnes det kursfortegnelse, og er den i samsvar med antall sikringer?  
**Nei**
12. Foreta en helhetsvurdering av det elektriske anlegget, dets alder, allmenne tilstand og fare for liv og helse. Bør det elektriske anlegget ha en utvidet el-kontroll?  
**Ja Boligen har et elanlegg uten dokumentasjon. Det bør gjennomføres en utvidet el-kontroll av en kvalifisert elektrofaglig person, og nødvendige tiltak vurderes deretter.**
