Tilstandsrapport

Enebolig

Ulvåsveien 21 , 1785 HALDEN

Befaringsdato: 16.04.2026

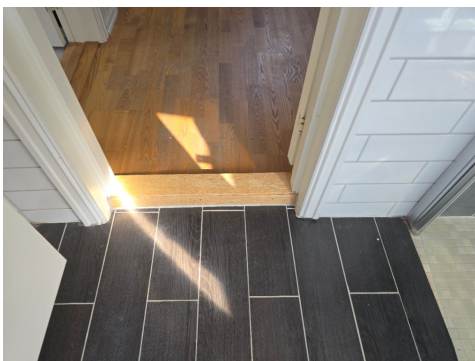
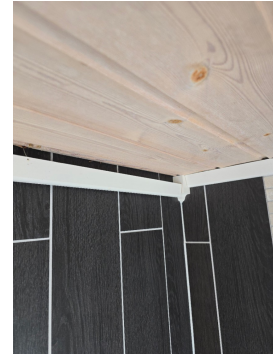
Det er montert glassdør mot innerdøren, dette medfører til at det blir begrenset fuktbelastning mot døren.
Ingen umiddelbart behov for tiltak.

Feste taklist tilstrekkelig.

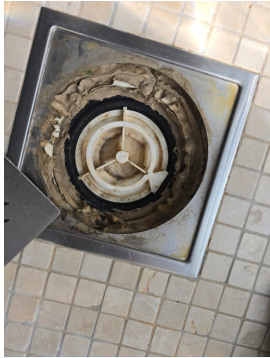
2. ETASJE > BAD

📍 TG 2 Sanitærutstyr og innredning

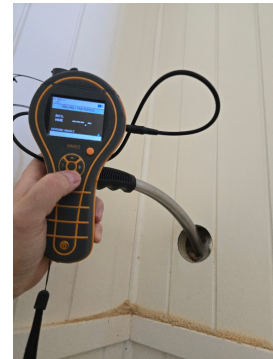
Hulltaking er foretatt uten å påvise unormale forhold.
Ingen utslag på skadelig fuktighet.
Hulltaking er foretatt i gang.

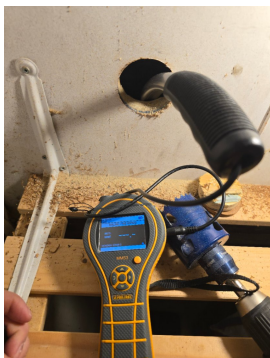
Hulltaking er foretatt uten å påvise unormale forhold.
Hulltaking er foretatt i trappegang. Ingen utslag på skadelig fuktighet.

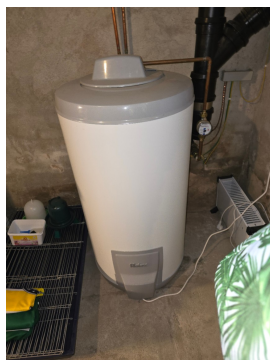
- Det bør etableres tilfredsstillende el-tilkobling etter gjeldende forskrift.

Varmtvannstanken bør tilkobles fast el-punkt i henhold til gjeldende forskrift, for å unngå risiko for varmgang og brann ved bruk av stikkontakt.
