# Familievennlig enebolig over 2 etasjer med 2 bad/wc. Stor tomt og solrik, trivelig hage - Ulvås

Velkommen til Ulvåsveien 21!

Befaringsdato: 16.04.2026

Rapportdato: 27.04.2026

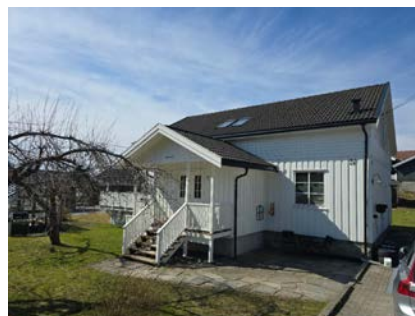
### TG 3 Veggkonstruksjon

**Vurdering av avvik:**  
• Det er påvist råteskader i veggkonstruksjonen.  
• Det er avvik:

Det er på fasaden mot sør stedvis registrert kledningsbord med råteskader. For øvrige er det stedvis områder med tørkesprekker i bunn av trekledning.

Råteskadet kledning på fasaden mot vest bør skiftes ut for å hindre videre skader på konstruksjonen.  
Områder med tørkesprekker i bunn av trekledningen må vedlikeholdes god slik at det ikke oppstår videre skader.
