# Tilstandsrapport

Enebolig

Reinsvollvegen 19, 2830 RAUFOSS

Befaringsdato: 30.09.2024

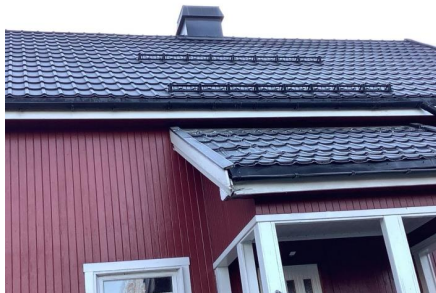
Takrenne er bøyd, sannsynligvis etter snøras. Rust på takrenner/beslag. Det er ikke montert beslag over vinduer, dette er ikke en anbefalt løsning. Takvannet ledes ikke vekk fra bygningen. Råteskadet treverk i vindskie er registrert. Det mangler snøfangere på hele eller deler av taket, men det var ikke krav om dette på byggemeldingstidspunktet. Det ble registrert hull etter hakkespett og råteskade i vindskikasse mot sør.

## TG 2 Nedløp og beslag

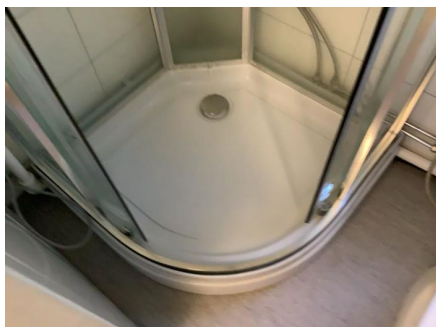
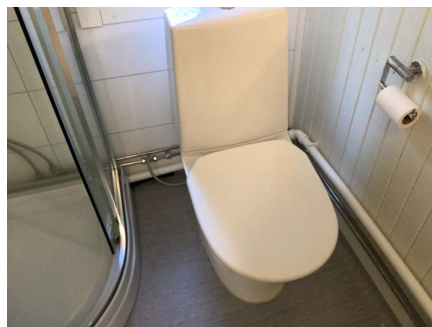
### LOFTETASJE > BAD

## TG 2 Overflater vegger og himling

- Løsningen/utførelsen rundt rørgjennomføringer gir fare for fukt inn i konstruksjoner.

Det anbefales å sveise oppkant på 25 mm av membran ved røroppstikk i gulv.

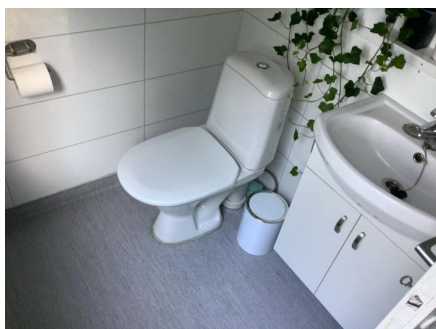
## 1.ETASJE . > BAD

### TG 2 Overflater vegger og himling

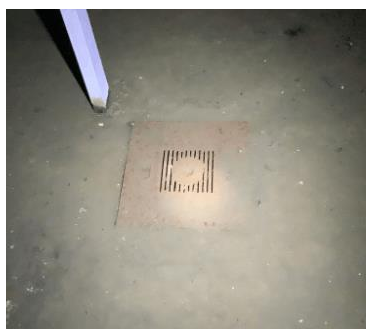
## TG 1 Ventilasjon

Ventilasjonen består av mekanisk og naturlig avtrekk. Frisk tilluft blir tilført gjennom ventil i yttervegg, ventiler i vindu eller gjennom aktiv lufting med vinduer. Brukt luft trekkes ut av mekanisk avtrekk eller naturlig oppdrift. Mekanisk avtrekk fra bad og kjøkken.
