Reinsvollvegen 19, 2830 RAUFOSS

**Lys og trivelig enebolig - 2 kjøkken
- 2 bad - uthus - kort veg til
Raufoss sentrum - turmuligheter -
mulighet for utleie.**

Tilstandsrapport

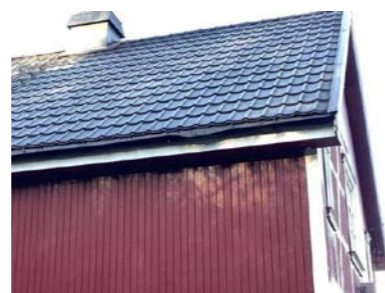
Bulk i renne etter takras.

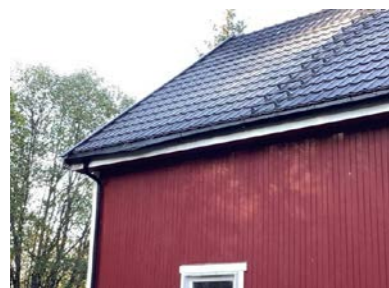
Bulk i renne etter takras.

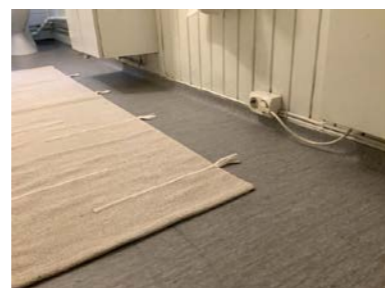
Ikke egnet materiale på vegg i våtsone. Uheldig plassering av stikkontakt. Anbefaler sjekk av fagmann.

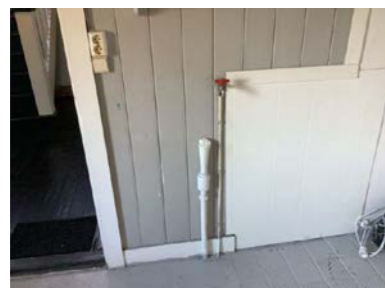
Det er opplegg for vaskemaskin på kjøkken.

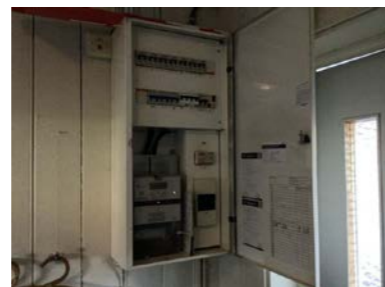
El-skap med automatsikringer. Kursfortegnelse bør oppdateres.

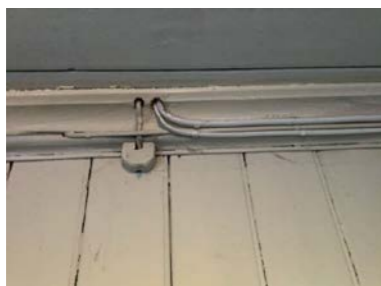
Det er el-anlegg av varierende alder i boligen.

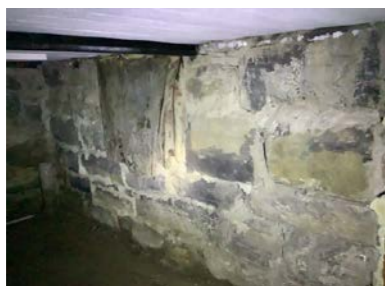
Grunnmur har setningskader. Grunnmur og fundamenter er ikke frostsikret. Påvist fukskjolder. Grunnmur mot øst er innkledd innvendig og inspeksjonen er derfor begrenset. Denne innkledningen er bygget skjev, det er derfor naturlig å tro at det kan være utglidning/skjevheter i grunnmuren i dette området bak påforingen.

Påføret trevegg mot øst, ukjent årsak til montering av treveggen.

Grunnmur i stablestein.

Skaden må utbedres. Overvåk tilstanden jevnlig. Tidspunktet for reparasjon og eventuelt når dette er nødvendig er vanskelig å si noe om. Bruken av underetasje/kjeller vil også være avgjørende. Det anbefales å gjennomføre ytterligere undersøkelser.
