# Tilstandsrapport

Enebolig

Gimlekollen 13, 4633 KRISTIANSAND S

Befaringsdato: 05.12.2025

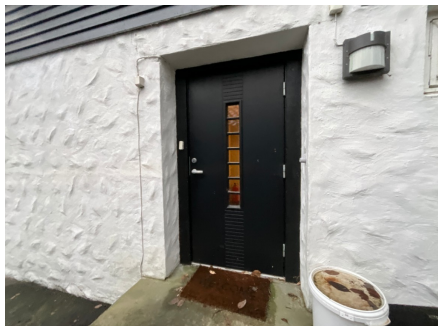
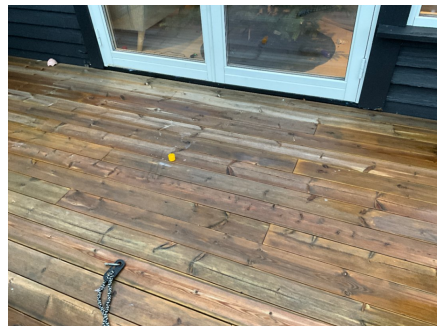
Bygningen har malte ytterdører og malte balkongdører i tre.  
Ytterdør og verandadør er funksjonstestet for heng i hengsler og tetting, uten å finne nevneverdig avvik.  
Årlig justeringer av dører må forventes.

Normalt vedlikehold (vask og maling) må forventes da døren er plassert utsatt til.

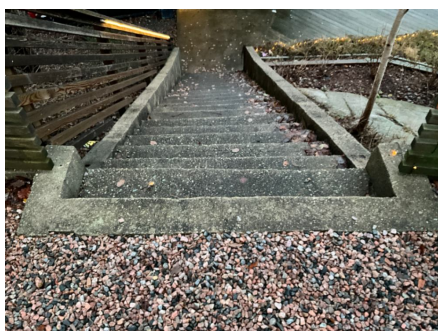
Utvendige trapper i tre og betong. Overflater av mur og terrassebord. Deler av trappene har rekkverk av tre og betong.

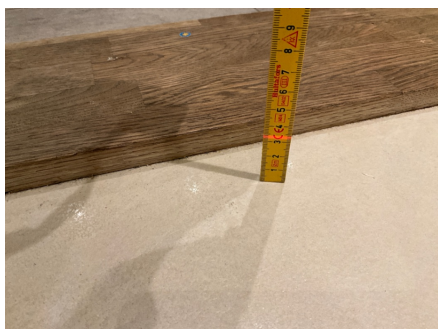
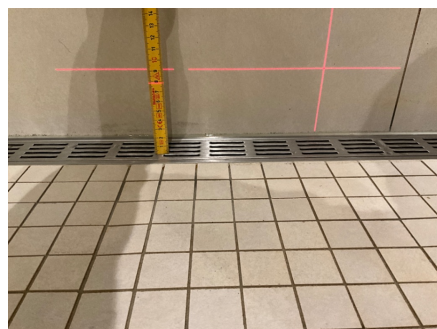
## 2. ETG > BAD

Det er flislagt gulv med elektriske varmekabler. Det er ca 50 mm. høydeforskjell fra flis ved dør til slukrist.

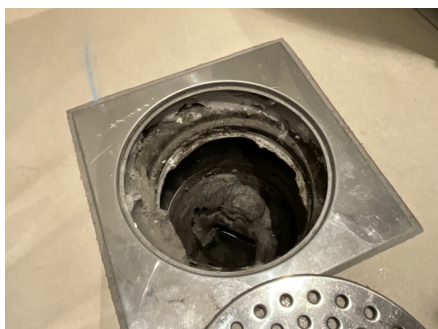
## 1. ETG > VASKEROM

Det er plastsluk og smøremembran med ukjent utførelse.

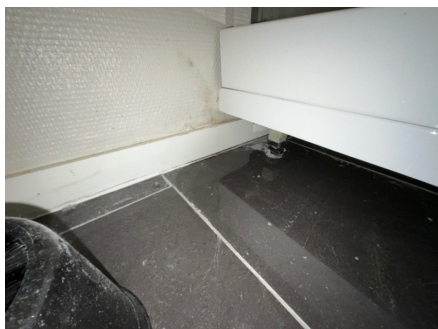
- Uten membran/tettesjikt er det høy risiko for at vann trenger gjennom konstruksjonene og kan medføre fuktskader.

Det er ingen synlig membranoppkant på veggene, denne løsningen fungerer kun da det benyttes tett kabinett.

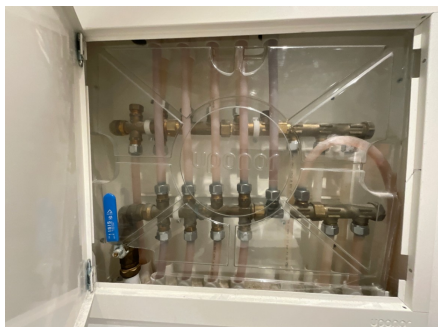
Innvendige vannledninger er av plast (rør i rør). Det er besiktiget i rørskap.

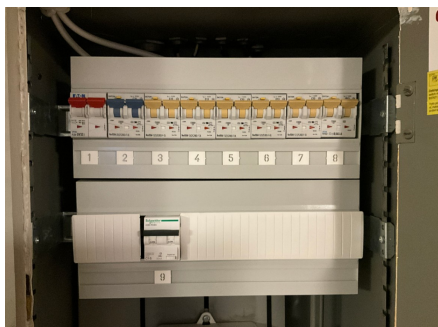
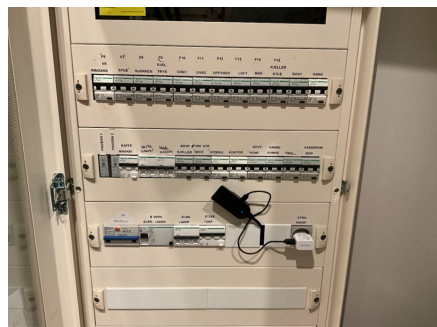
Testing av jordfeilbrytere og beskyttelsesanordninger: Sikrer at disse fungerer som de skal for å hindre elektrisk støt og brann.

En utvidet el-kontroll gir en mer detaljert vurdering av det elektriske anleggets tilstand, og bidrar til å sikre at det er trygt og i henhold til gjeldende forskrifter.
