# Vigdenesvegen 60 7520 HEGRA

## Tilstandsrapport Eierskifte

Boligtype: Enebolig

Byggeår: 1925

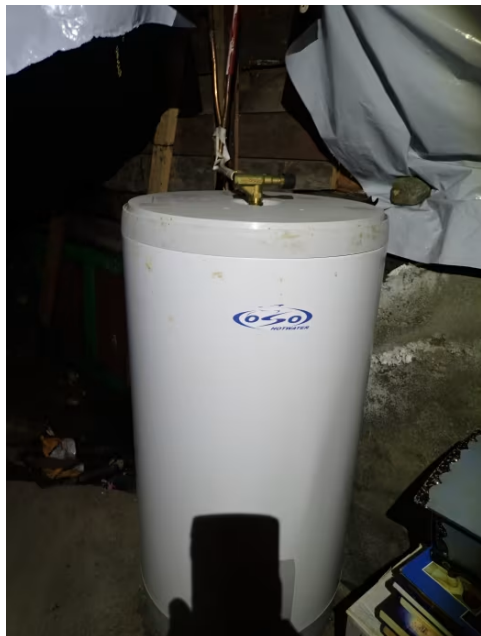
| Plassering bereder | |

| Grovkjeller | |

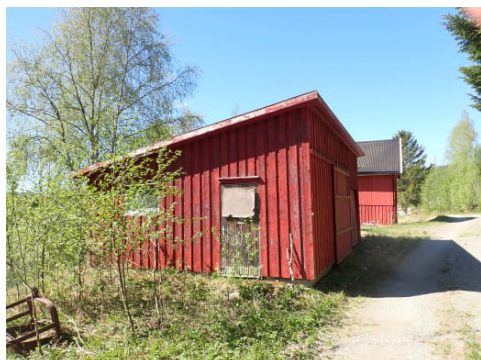
## 7.26 Øvrig: Garasje

Garasje med støpt gulv, veggkonstruksjon i bindingsverk med utvendig stående trekledning og takkonstruksjon i pulttaks form. Taktekking av profilerte metallplater.
