Furnesvegen 307, 2388 BRUMUNDDAL

**Flott beliggende enebolig i sørhelling. Mjøsutsikt. Åpent og solrikt. Stor tomt.**

Befaringsdato: 17.12.2025

Rapportdato: 22.12.2025

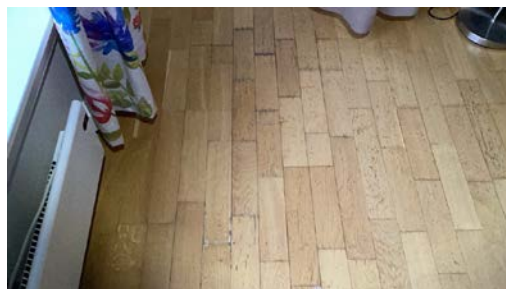
Misfarging på gulv enkelte steder.

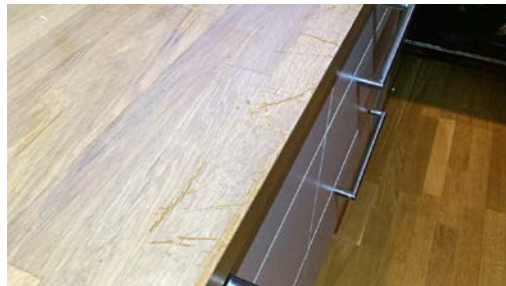
Riper i benkeplate.

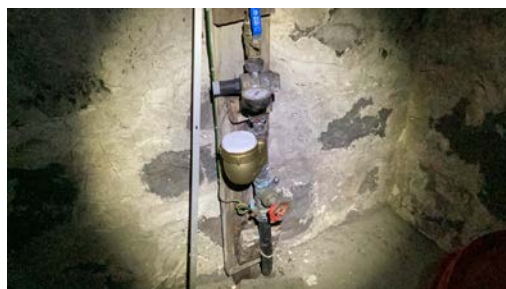
Stoppekran på bod i kjeller.
