# Tilstandsrapport

Boligbygg med flere boenheter

Tveito alle 16, 3660 RJUKAN

Befaringsdato: 19.11.2024

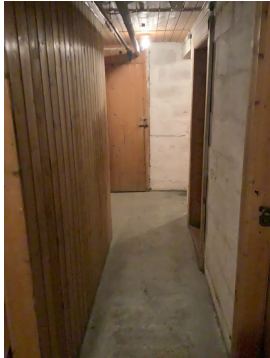
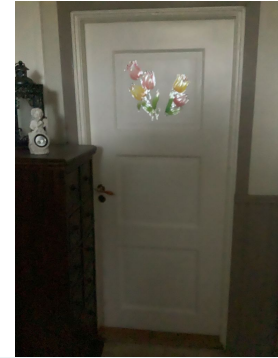
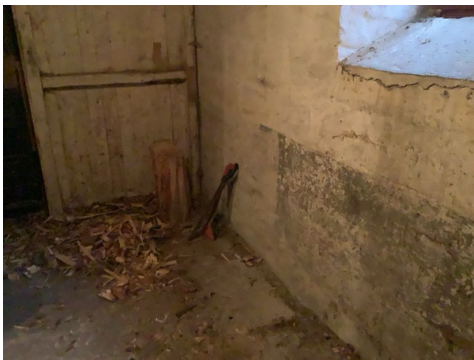
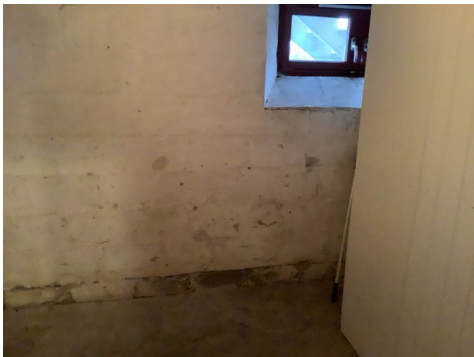
## TG 2 Innvendige dører

- Det er påvist avvik som tilsier at det bør foretas tiltak på enkelte dører.

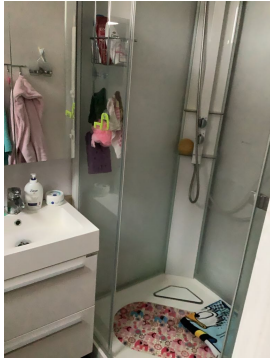
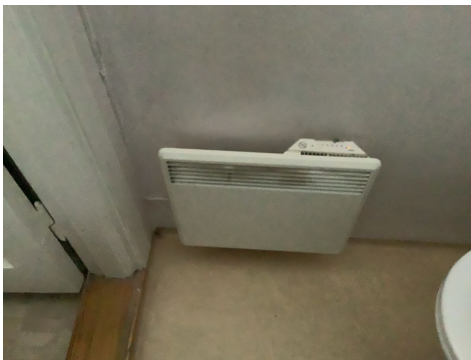
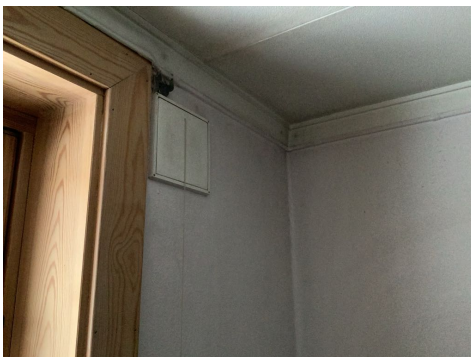
## 2.ETG. HOVEDPLAN > BAD

Hulltaking er ikke foretatt da det allerede er påvist andre avvik i våtsonen. Hulltaking er ikke foretatt da det allerede er påvist andre avvik i våtsonen.
