Edin Holmes gate 5, 7650 VERDAL

**Flott enebolig med sentral  
beliggenhet på Prærien. 3  
soverom. Rolig gate. Garasje. Pent  
opparbeidet hageareal.**

| Tilstandsrapport ..... | 46 |

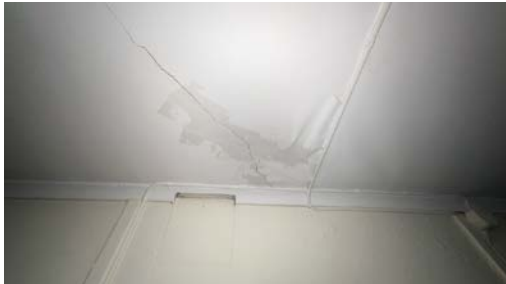
Overflater har en del slitasjegrad utover det en kan forvente. Fuktmerker og avskallinger i himling ved pipe på loft. Oppsprukket himling i gang, 2. etasje. Overflater i garasje er kledd med eternittplater. Plater i vegger og himling inneholder asbest. Til opplysning kan det medføre kostnader ved sanering . Eternittplater inneholder asbest som er et spesialavfall.

Oppsprukket himling
