# Tilstandsrapport

Enebolig

Harald Posts vei 81, 1930 AURSKOG

Rapportdato: 01.04.2026

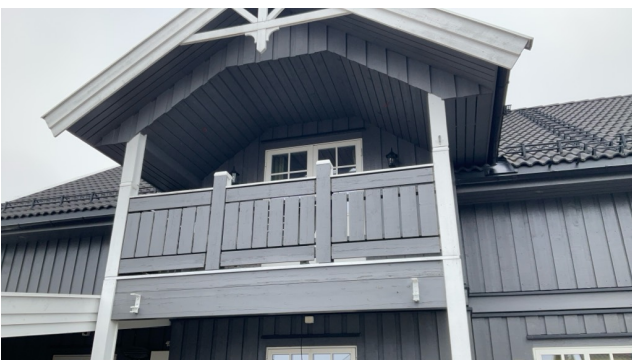
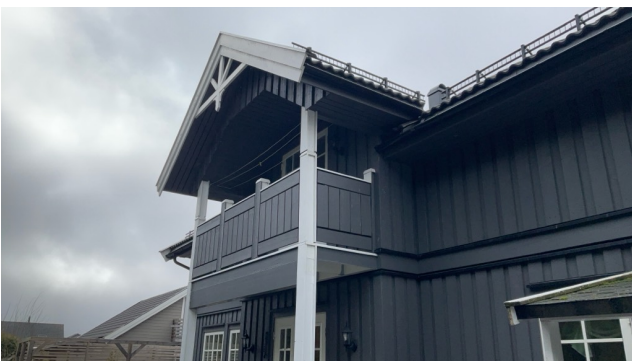
Det er 2 takoverbygde balkonger i 2. etasje. Balkongene er i trekonstruksjon med trestolper. Spaltegulv av tre og rekkverk i trekonstruksjon.

Det er råteskader i enkelte trebord på rekkverket.

Råteskadede trebord på rekkverket bør skiftes ut for å forhindre videre forringelse av materialene.

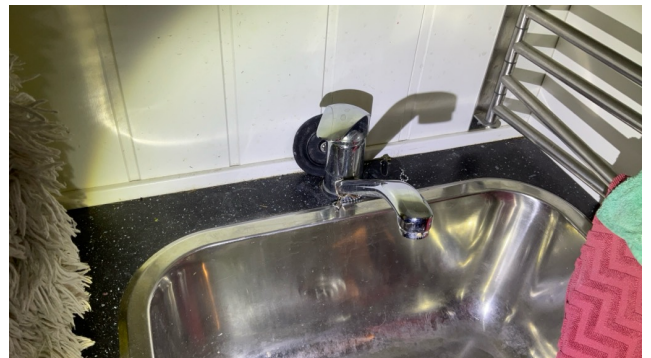
Det er panelplater i våtsonen til vaskekummen (ikke fuktbestandig materiale).

Manglende membran medfører økt risiko for vanninntrenging og påfølgende fuktskader, noe som kan føre til kostbare reparasjoner.

Panelplater i våtsonen bør fuktbeskyttes eller skiftes ut til egnet materiale for å redusere risikoen for skader.

Det må etableres tilfredsstillende membran eller tettesjikt på vegg i våtsonen ved vaskekummen for å hindre fuktskader i underliggende konstruksjoner.
