Tilstandsrapport

Enebolig

Rindalslina 1544 , 6658 RINDALSSKOGEN

Befaringsdato: 04.05.2026

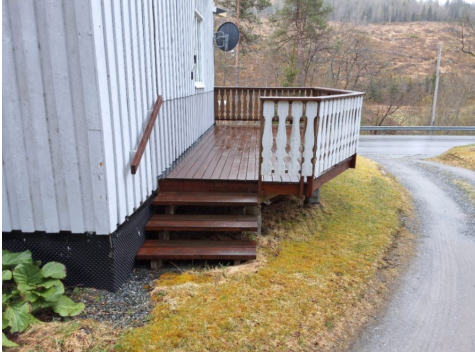
TG 1 Balkonger, terrasser og rom under balkonger

Veranda med tilkomst via utvendig trapp

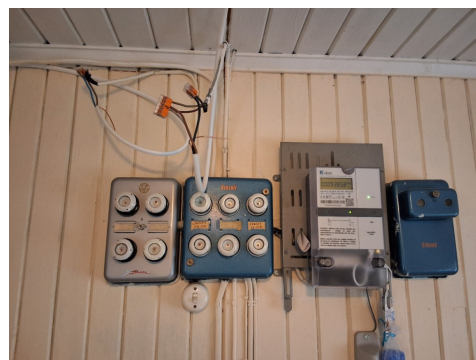
Anlegget er kun vurdert ved visuell befarings, uten funksjonstesting eller inngrep.

Det anbefales generelt at registrert elektroinstallatør gjennomgår anlegget for å verifisere tilstand og sikkerhet.
