Rindalslina 1544, 6658 RINDALSSKOGEN

**Innholdsrik enebolig på stor tomt
på 2,1 mål | Garasje og uthus |
Oppgraderingsbehov**

Tilstandsrapport

Befaringsdato: 04.05.2026

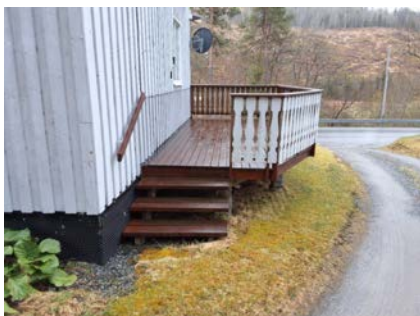
TO 1 Balkonger, terrasser og rom under balkonger

Veranda med tilkomst via utvendig trapp

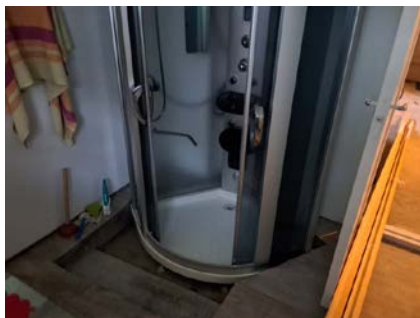
KJELLER > BAD

Hulltaking er ikke foretatt, da det allerede er påvist avvik i våtsonen. Det er etablert dør bak dusjkabinett som gir full tilkomst til røropplegg.

- Hulltaking er ikke foretatt da det allerede er påvist andre avvik i våtsonen.

Påviste avvik i våtsonen, kombinert med manglende destruktive undersøkelser, medfører usikkerhet knyttet til konstruksjonens tilstand. Selv om det er god tilgjengelighet til rørinstallasjoner, endrer ikke dette risiko knyttet til tettesjikt og oppbygning.

Det er høy risiko for skjulte fuktskader i konstruksjonen som følge av påviste svakheter i våtsonen. Tilkomst til rør gir mulighet for kontroll av installasjoner, men ikke av selve bygningsmessig oppbygning.

Skjulte skader kan utvikle seg over tid og føre til omfattende utbedringsbehov i våtrommet og tilstøtende konstruksjoner.
