# Tilstandsrapport

Enebolig

Rindalslina 1544 , 6658 RINDALSSKOGEN

Befaringsdato: 04.05.2026

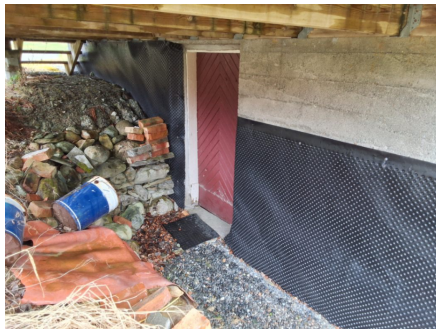
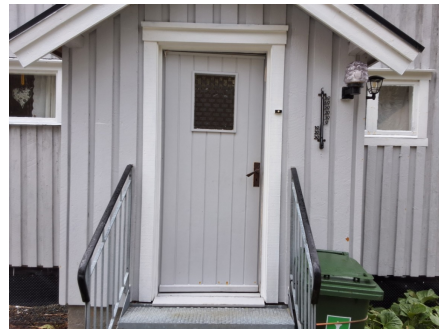
**Konsekvens:**  
Redusert komfort og energieffektivitet, samt behov for vedlikehold eller utskifting.

**Anbefalt tiltak:**  
Det anbefales justering og tetting av dører. Utskifting bør påregnes på sikt.

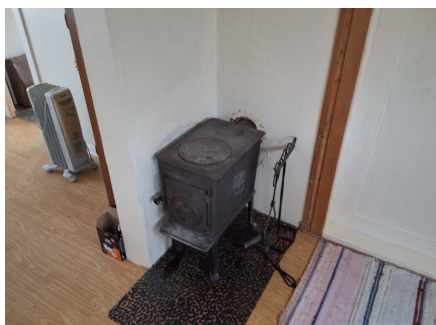
Boligen har mursteinspipe og vedovn. - Det er ikke kjent om det er noe avvik på pipe og ildsted fra feiervesenet Lovpålagt feiing og tilsyn av skorstein utføres av kommunalt feiervesen. Denne tilstandsrapporten er basert på synlige forhold uten destruktive inngrep, og er ikke en feierfaglig kontroll. Skjulte forhold i røykløpet kan derfor ikke utelukkes.
