# Amboltveien 110a 4311 Hommersåk

## Tilstandsrapport Eierskifte

Boligtype: Leilighet

Byggeår: 2021

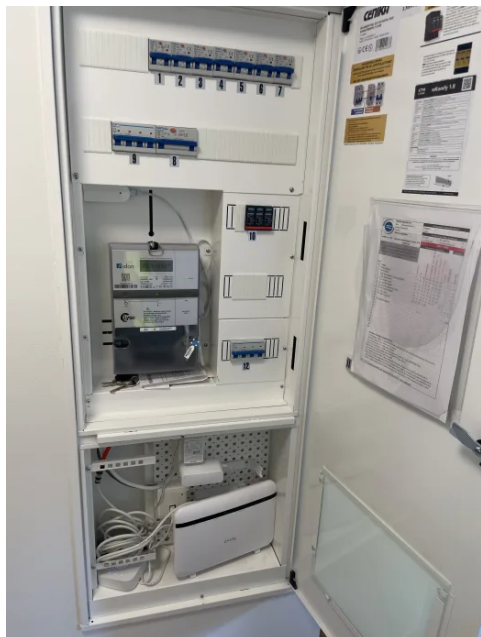
## 6.8 Elektrisk

Er det foretatt kontroll av det lokale el tilsyn i løpet av de siste 5 år

Nei

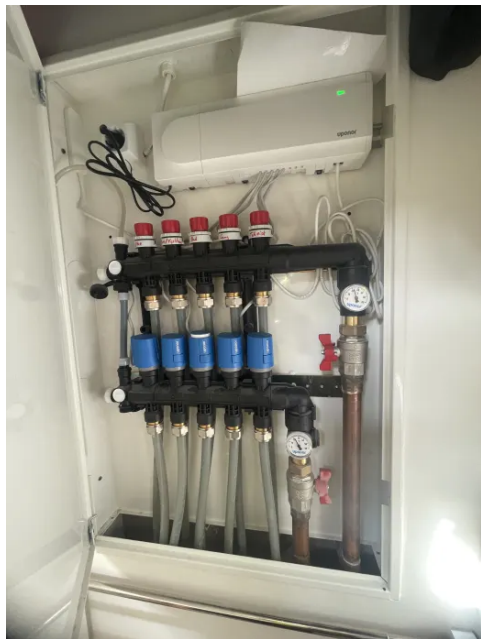
## 6.9 Vannbåren varme

| Type anlegg | Gulvvarme |
| Er det utført arbeider på anlegget etter byggeår? | Nei |

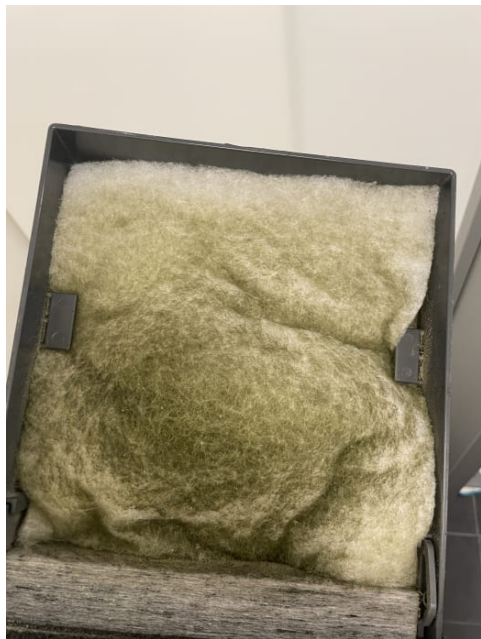
| <b>Oppsummering av ventilasjon</b> <span>TG-2</span> | |
| <p>Leiligheten har balansert ventilasjonsanlegg fra byggeår. Anlegget ble kontrollert visuelt uten at det ble registrert vesentlige feil eller mangler. Fremstår i normal stand i forhold til alder, filter er tilsmusset og bør skiftes.</p> | |

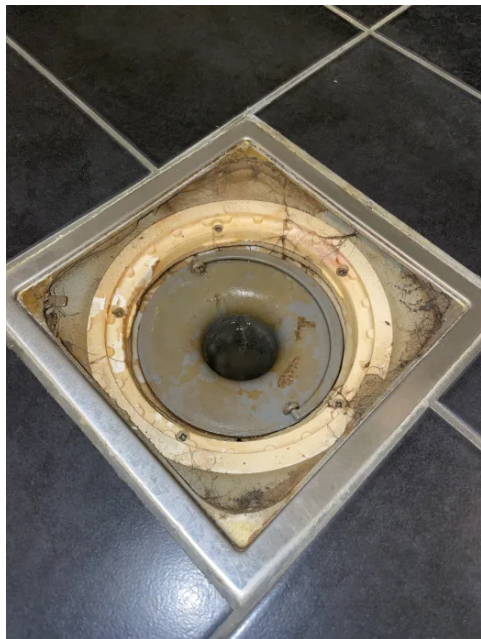
Er det manglende mulighet for renhold og inspeksjonsmulighet av sluk?

Nei

| Type sluk | Plast |
| Er det påvist avvik ved utførelsen av membran/tettesjikt/klemring rundt sluk? | Nei |

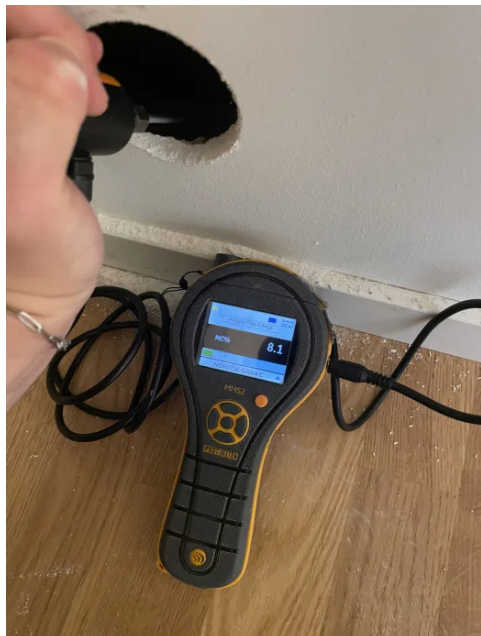
#### Oppsummering av membran, tettesjikt og sluk

| Er det påvist feil utførelse, feil materialvalg, eller skader i tettesjikt med fare for fuktskade? | Nei |
| Har membran/tettesjikt nådd en alder som gir økt risiko for skader eller følgeskader? | Nei |

TG-1
