# Tilstandsrapport

Boligbygg med flere boenheter

Godthåphaven 14 , 1356 BEKKESTUA

Befaringsdato: 15.01.2026

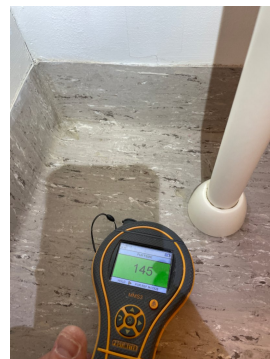
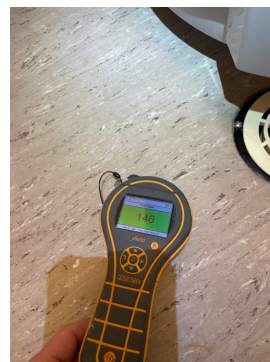
Fuktmåling på overflater er foretatt, men dette er en metode som kan ha store avvik da måleinstrumentet kan gi utslag på materialer som leder strøm som f.eks. varmekabler, armeringsjern etc. Det var ingen unormale utslag på fuktmåler.

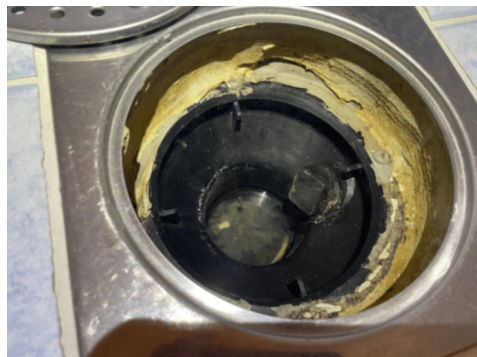
- Membran kan ikke konstateres (ikke synlig og det foreligger heller ikke dokumentasjon).
- Mer enn halvparten av forventet brukstid er passert på membranløsningen.

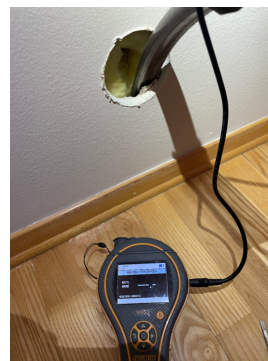
Hulltaking er foretatt uten å påvise unormale forhold. Hulltaking er foretatt ved/i Vegg v kjøkken.

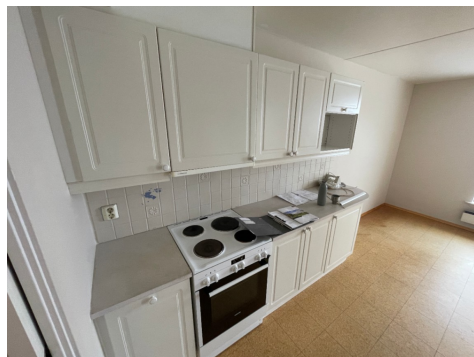
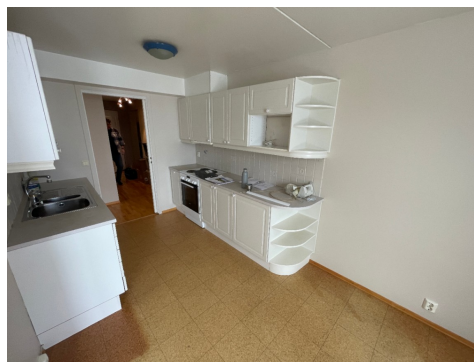
Videre slitasje kan føre til redusert brukervennlighet og økt risiko for skader på innredningen.

Det bør vurderes utskifting eller oppgradering av kjøkkeninnredningen for å opprettholde funksjonalitet og estetisk standard.
