Søbakkvegen 17, 2409 ELVERUM

**Enebolig med behov for oppussing  
på stor hjørnetomt. Garasje med  
boder. Attraktiv beliggenhet ved  
skolen på Søbakken!**

| Tilstandsrapport ..... | 43 |

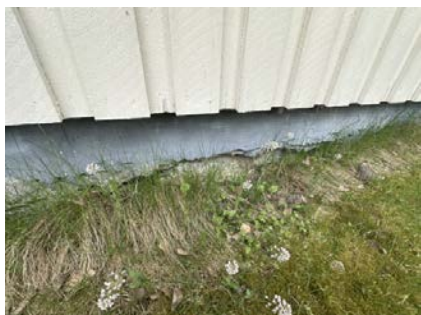
## 6.2 Grunnmur og fundament

| På befaringsdagen ble det registrert sprekker og avskalling av puss på grunnmur. | |
| Det er registrert tydelige fuktskader på grunnmuren i form av misfarging, saltutslag og avskalling av puss. Pussen har i flere områder falt av, og bakenforliggende treullsementplater er eksponert. Det er synlig nedbrytning i disse materialene. Dette indikerer vedvarende fuktbelastning, og muren har ikke tilfredsstillende fuksikring. Tilstanden vurderes som alvorlig med risiko for videre nedbrytning og eventuelle følgeskader. | |
| Grunnmuren er en gråsteinsmur/sparestein, og det er vanskelig å registrere eventuelle bevegelser (sprekker og skader) i grunnmuren. | |

| Grunnmuren fungerer ikke tilfredsstillende, og det er behov for tiltak for å hindre videre skadeutvikling. Det anbefales nærmere undersøkelser av fuktforhold og vurdering av eventuell utvendig eller innvendig fuksikring. Pussen bør reetableres for å beskytte underliggende materiale. | |

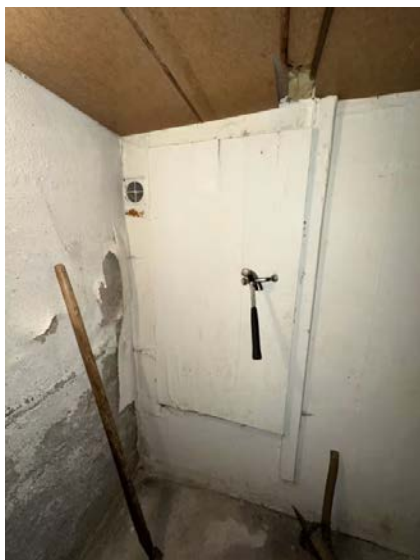
## 6.3 Kryp kjeller

Dør var spikret igjen.

Manglende tilgang innebærer at det ikke kan utelukkes skjulte skader, som fukt, råte eller skadedyr. Det anbefales å etablere tilgang og foreta en nærmere vurdering av forholdene i rommet.

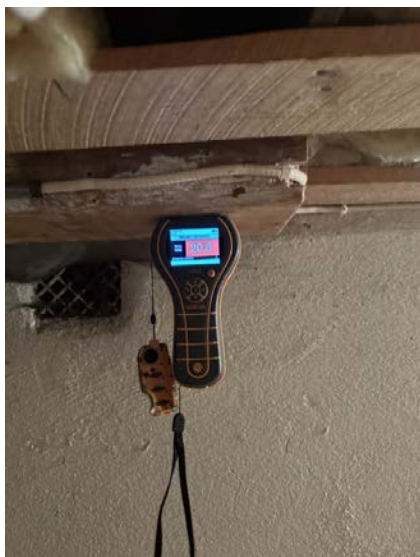
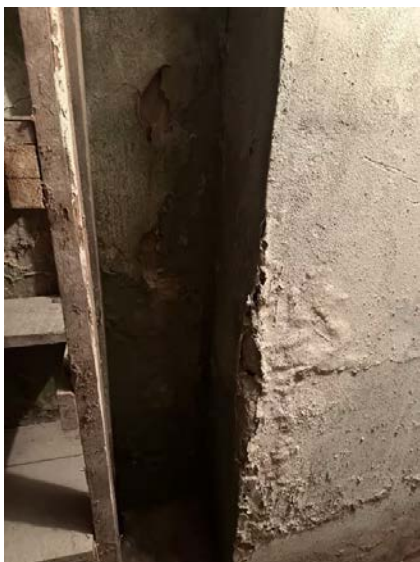
## 6.4 Rom under terreng

Det registreres mineralutslag (salt/kalkutsalg) i overflater som er et symptom på fuktvandring gjennom grunnmur.

Det er synlige fukt i overflater.

Det registreres en typisk "kjellerlukt" som erfaringsmessig kan komme fra en fuktskade.

Fuktmålinger viser fuktverdier over faregrense for utvikling av sopp/ råteskader.

Innvendig avflassing av puss og maling.

Kjelleren egner seg ikke for innredning med organiske materialer, og bør kun benyttes med fritt eksponerte murflater, for å ivareta best mulig vilkår for uttørring.

Alt av organiske materialer mot murflater bør fjernes. Eventuell ny oppbygging kan vurderes etter utbedring av drenering.

Det bør gjøres tiltak for å bedre de klimatiske forhold i kjelleren slik at fuktinnhold i treverk synker til godt under 20 vektprosent.

Det er viktig å utbedre fuktproblemer i kjelleren så snart som mulig for å unngå skade på bygningen og forbedre innendørs luftkvalitet.

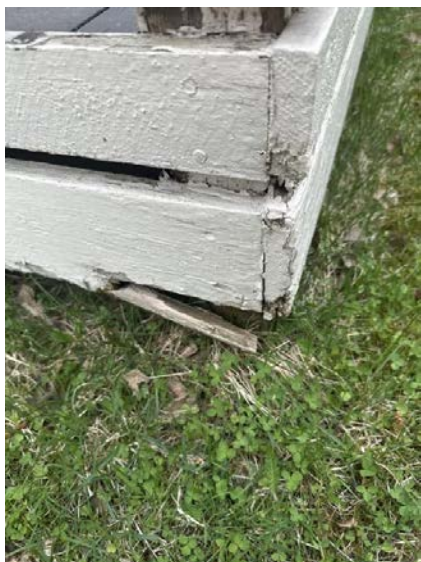
Fundamenter er lagt direkte på bakken uten frostsikring, og bevegelser pga. tele i bakken må påregnes.

Det registreres skjevheter i konstruksjonen. Det registreres råteskader i rekkverket.

Utbedring av ovennevnte forhold må påregnes.

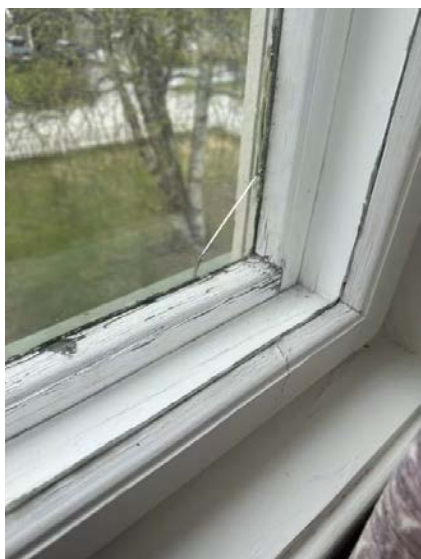
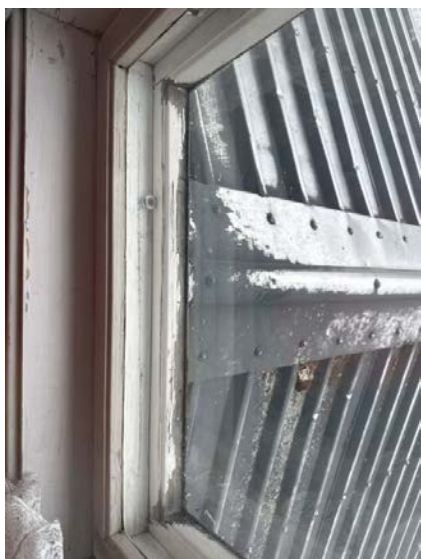
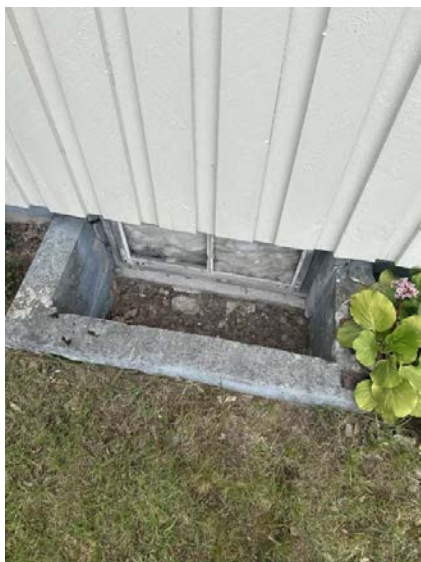
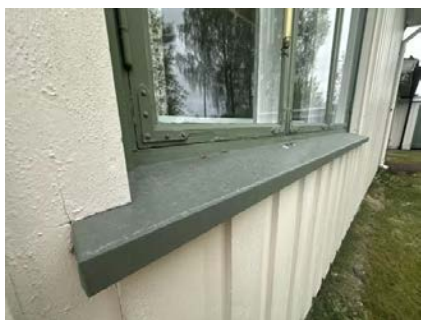
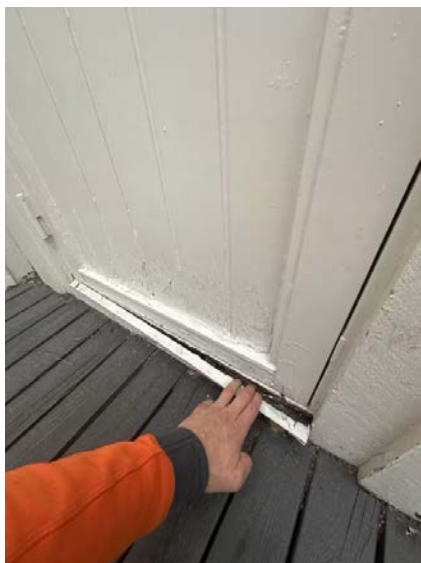
## 6.6 Vinduer og dører

Det blir påvist sprekk i vindusglass i kjeller og 2.etasje.

Det er påvist avvik ved omramming. Liten/ingen avstand mellom trepanel og beslag, fare for fuktopptrekk.

Råteskader på Terrassedør.

Utskifting av vinduer med skade må påregnes.

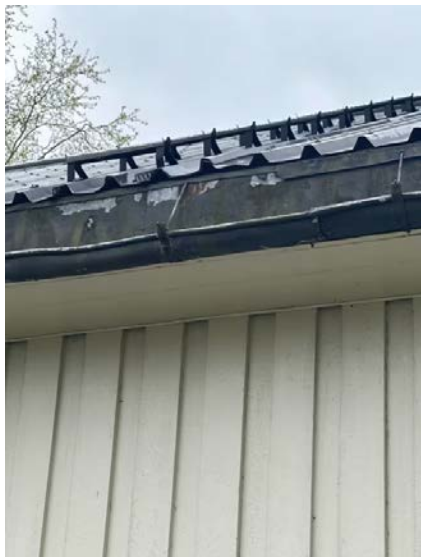
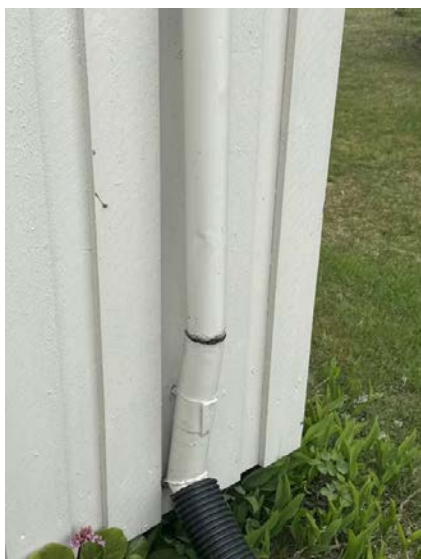
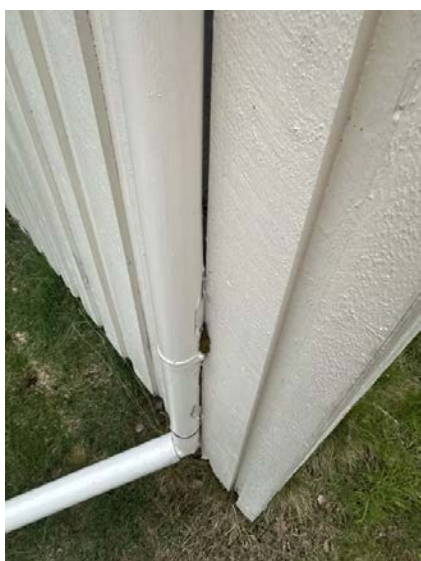
## 6.8 Renner og nedløp

Det er store skader i takrenner.

Det ble registrert buling/skade i nedløpsrør som er et symptom på frostspreng.

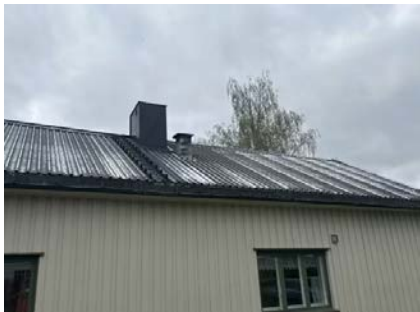
## 6.10 Takteking

Saltak takkonstruksjon tekket med korrugerte metallplater. Eldre teking, alder ukjent.

Det registreres rust i takplater og skruer. Det er bulker i takplater.

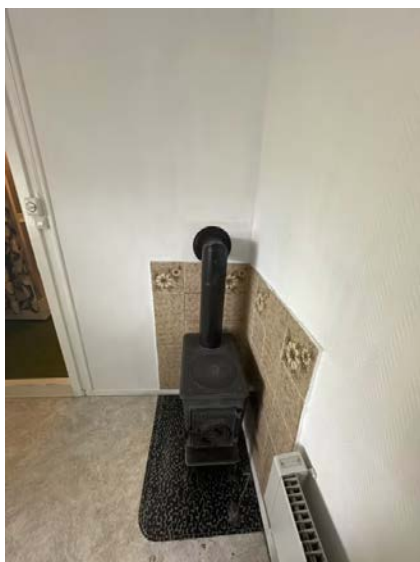
## 6.13 Ildsted/Skorstein

Det registreres sprekker/ riss i pipa. Det registreres rust på sotluke i kjeller. Avvik ved åpne/lukkemekanisme.

Med bakgrunn i påviste avvik og for en vurdering av eventuelle tiltak anbefales en ytterligere kontroll av pipa/ildsteder utført av brann- og feiervesen.

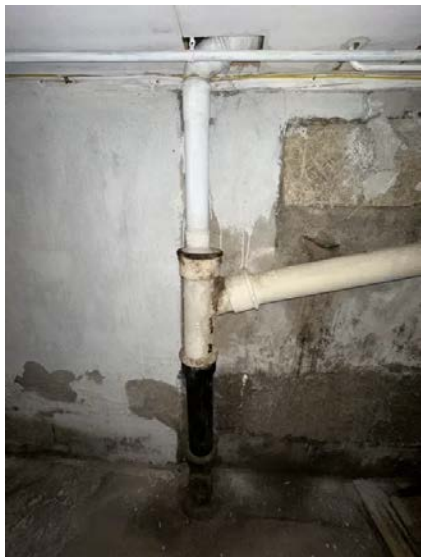
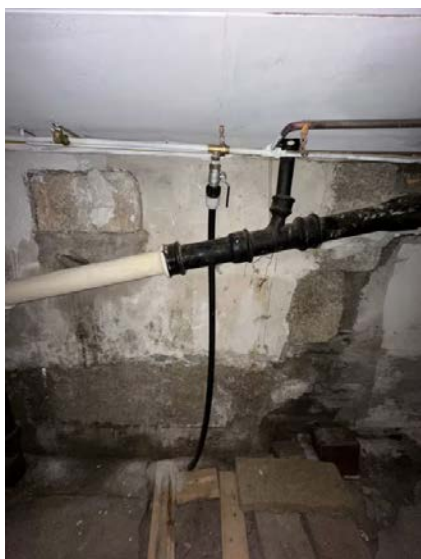
## 6.17 Avløpsrør

Avløpsanlegg er fra byggeåret, og nådd en alder som tilsier at skader / lekkasjer kan oppstå.

Det registreres store rustskader på avløpsrør av jern. Funksjon og tilstand må vurderes av fagmann.

Det er ikke behov for utbedringstiltak siden anlegget fungerer i dag, men ut ifra alder kan skader plutselig oppstå på eldre anlegg.

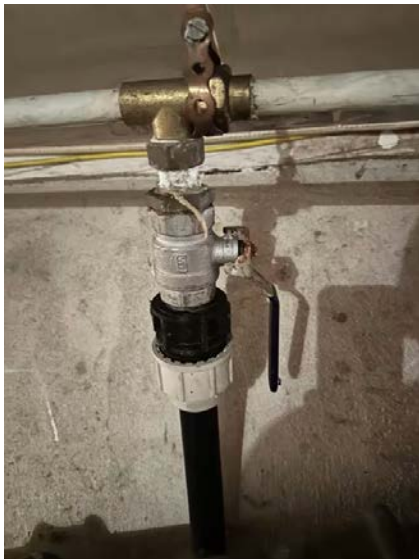
Viser hovedstoppekran og vanninntak.

| <p>Pga alder må vannledninger skiftes i forbindelse med fremtidig oppgradering av våtrom/kjøkken.</p> <p>Lekkasje på hovedstoppekran må repareres/ skiftes ut.</p> | |

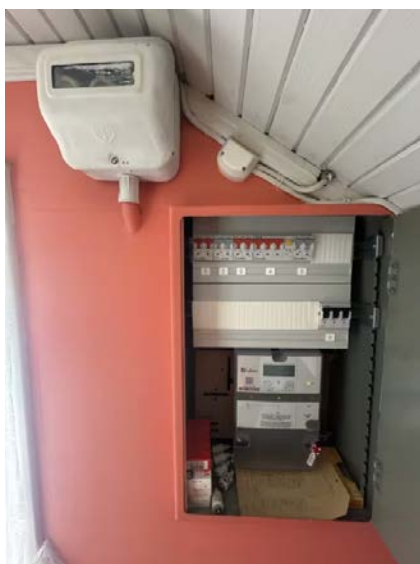
Viser inntak og sikringsskap plassert i 2. etasje

Anbefaler at samsvarserklæring og dokumentasjon fremskaffes. Anbefaler primært teknisk gjennomgang av el.taksmann, alternativt tilsyn av DLE. Hvis en utbedringskostnad er opplyst, så gjelder dette estimatet KUN for gjennomføringen av et tilsyn/en teknisk gjennomgang. Eventuelle utbedringer av selve el.anlegget vil komme i tillegg. 10 000kr.

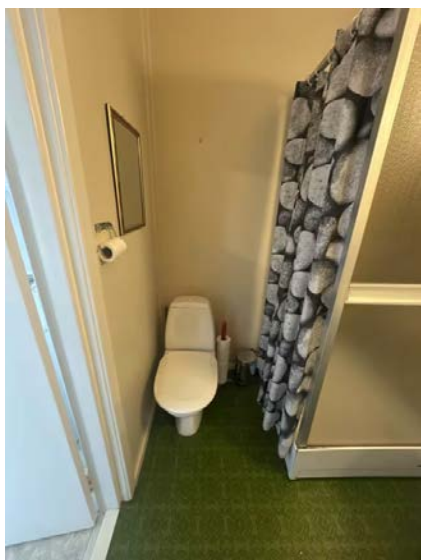
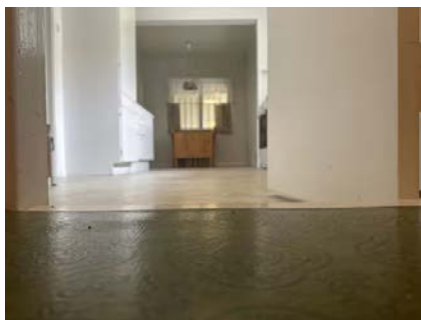
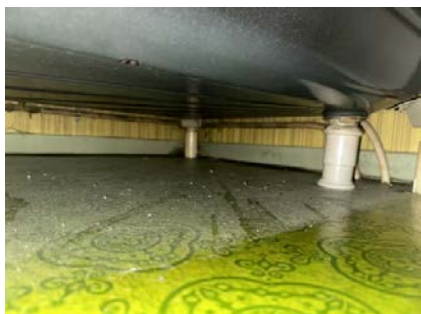
## 6.23 Våtrom

Det er behov for totalrenovering av våtrommet!

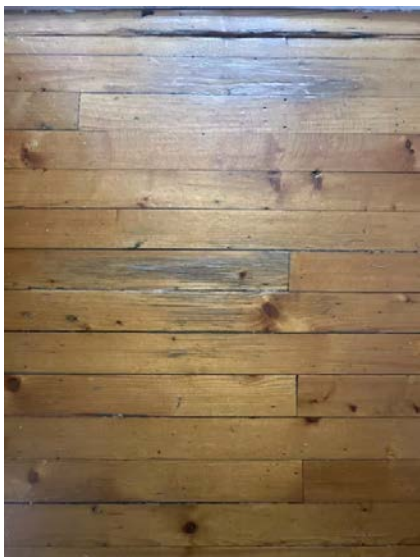
Viser slitasje på gulv.

Overflater må utbedres eller skiftes. Det må påregnes modernisering.

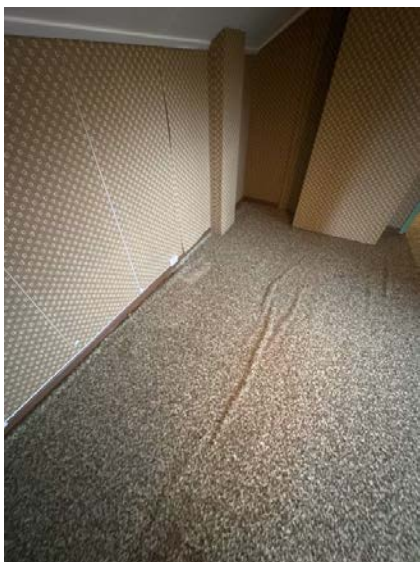
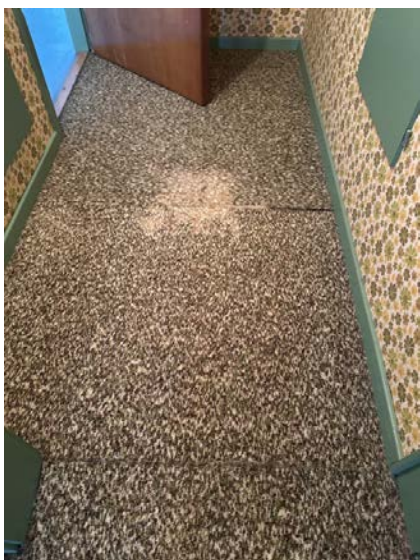
Det registreres fuktskjolder på plater i kott  
2.etasje. Ikke målt forhøyde verdier.
