Tveråvegen 847, 8658 MOSJØEN

**Fritidsbolig i naturskjønne
Kvalforsmarka med nærhet til
Mosjøen og egen
brønnvannforsyning.**

Befaringsdato: 13.11.2025

Tilstandsrapport

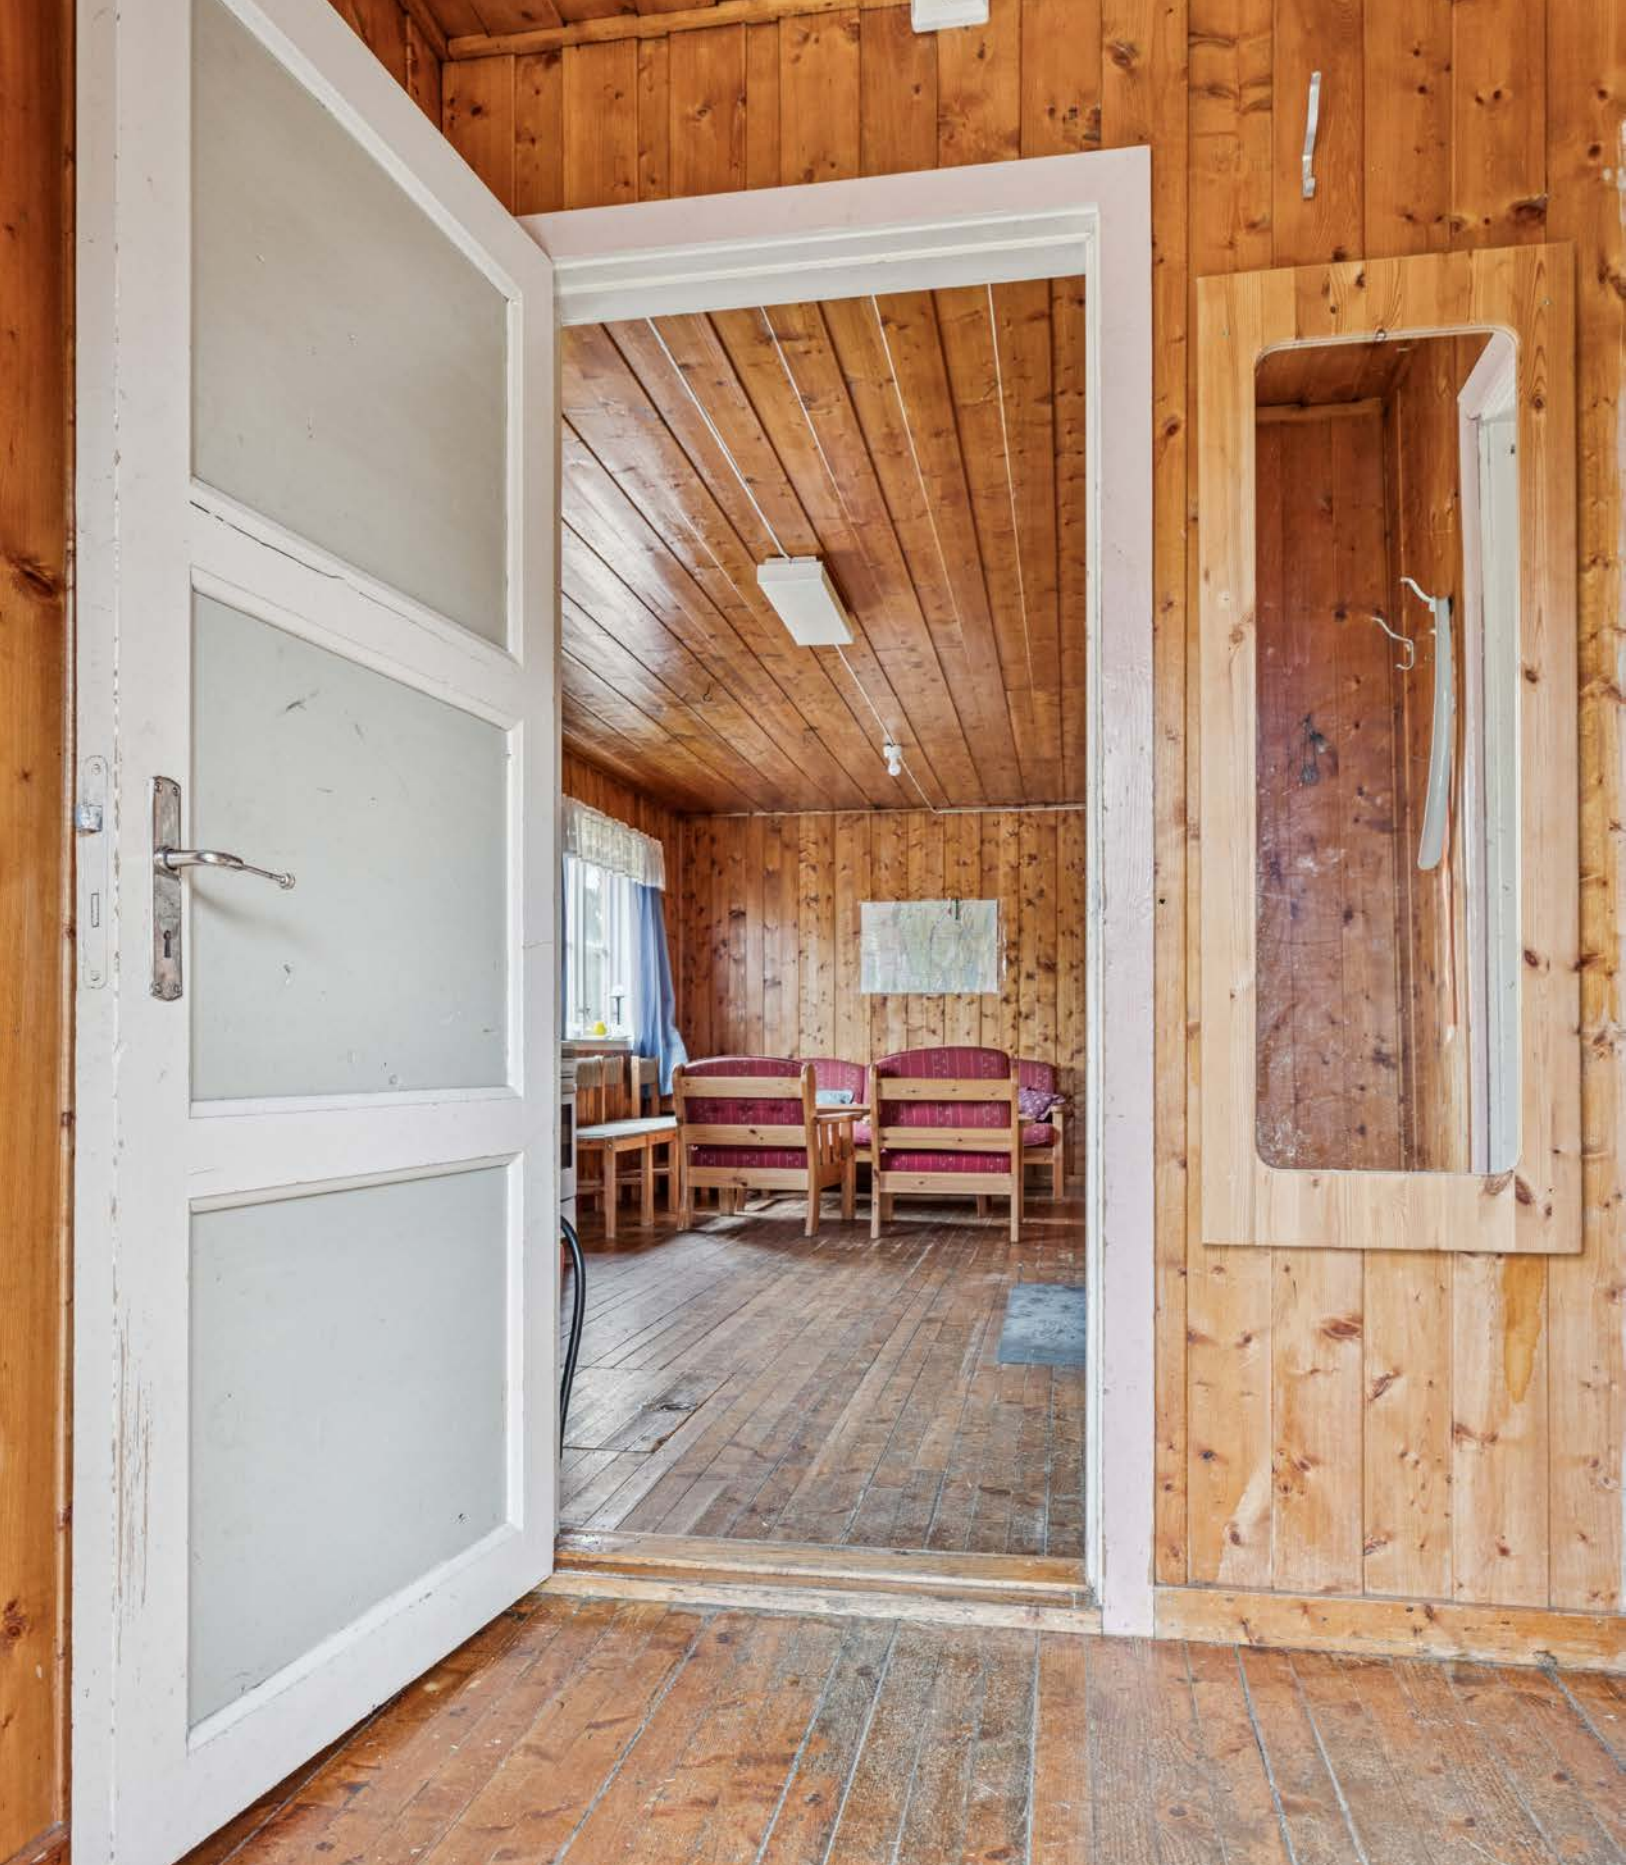
Innvendige overflater i gangen har trepanel på vegger og tak, samt gulv av furu med synlig slitasje.

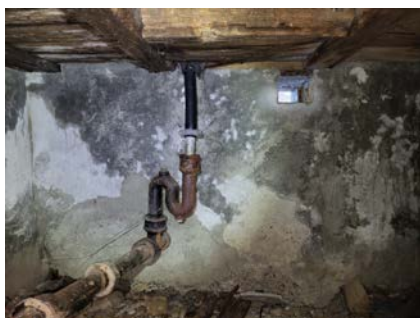
Avløp av plast og soilrør.

- Overvåk tilstanden jevnlig. For å få tilstandsgrad 0 eller 1 må røranlegget skiftes ut, men tidspunktet for når dette er nødvendig er vanskelig å si noe om. Ved renovering, påse at røranlegget dokumenteres av fagperson.

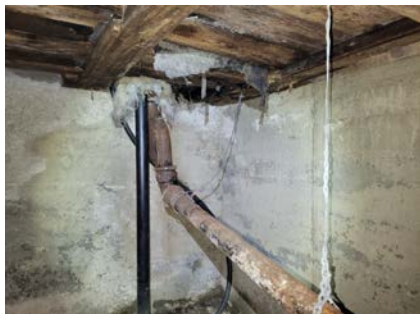
Avløp av plast og soilrør.

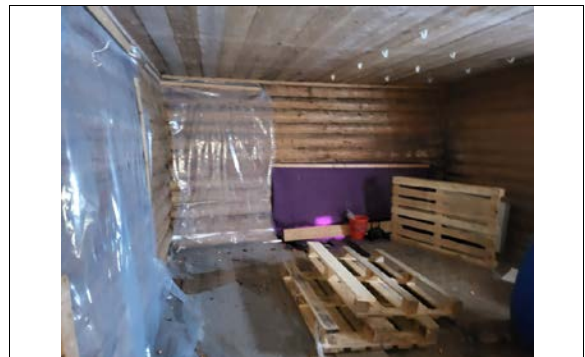
Innvendig del av tømring i uthuset.
