# Tilstandsrapport

Enebolig

Kvåsveien 1157, 4588 KVÅS

Befaringsdato: 20.05.2025

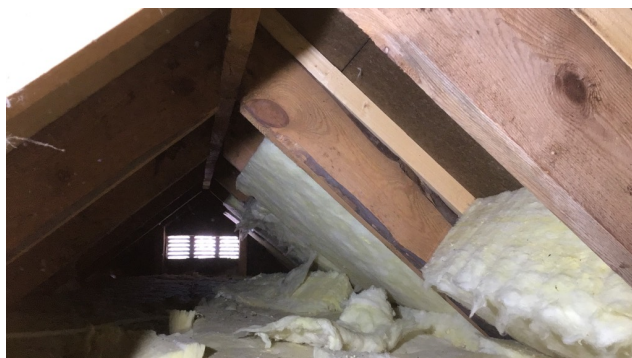
Luftet sperrekonstruksjon med asfaltplater som undertak. Kaldt loft med ventiler i gavler.

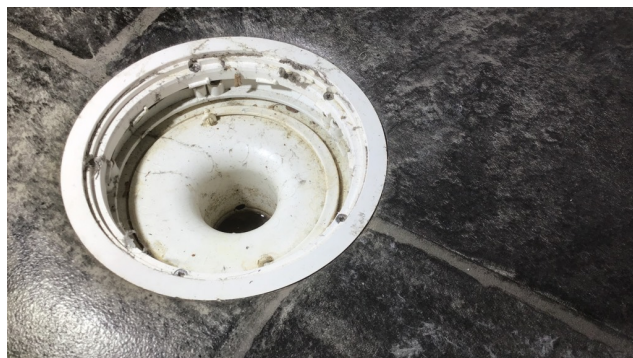
#### ! TG 1 Sluk, membran og tettesjikt

Badet har plastsluk og synlig vinylbelegg under sluk mansjetten som tettesjikt.

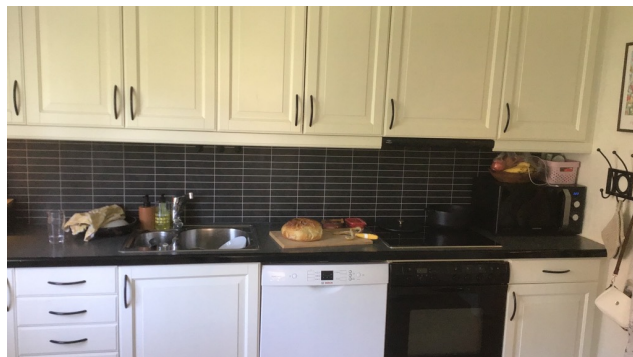
### ! TG 1 Overflater og innredning

Innredning med profilerte fronter og laminerte benkeplater.  
Integrert med komfyr, oppvaskmaskin, platetopp  
Det ble ikke registrert lekkasjevarsler og komfyrvakt på kjøkkenet.  
Kjøkkenet har noe bruks slitasje som anses som normal slitasje alder tatt  
i betrakt
