# Tilstandsrapport

Tomannsbolig

Skarpelunden 14 B, 4623 KRISTIANSAND S

Befaringsdato: 08.04.2025

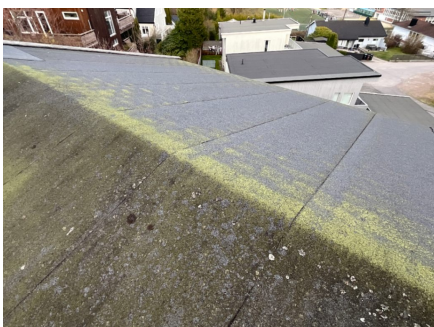
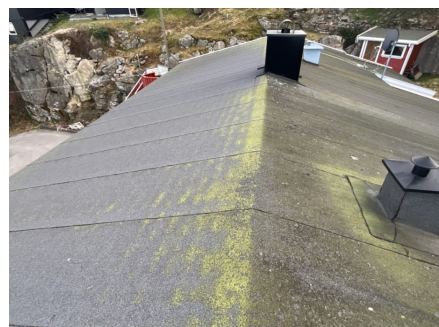
Stedvis myk tekking, avviket kan skyldes en tidligere lekkasje i tekkingen.

Myke partier på taket.

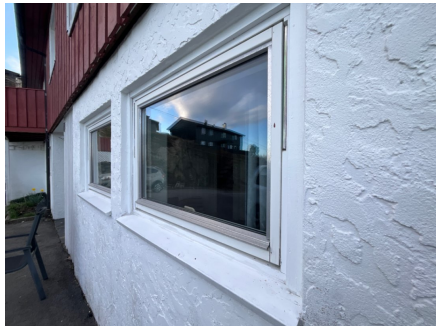
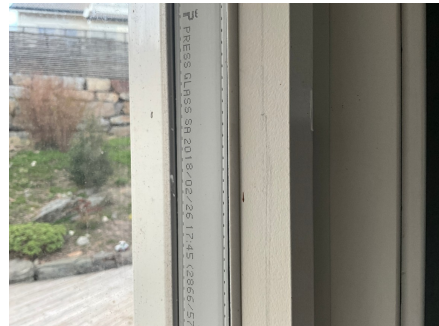
## TG 1 Vinduer - nyere dato

I deler av boligen er det nyere malte trevinduer med 2-lags glass.

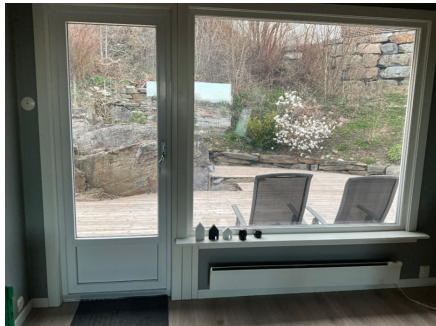
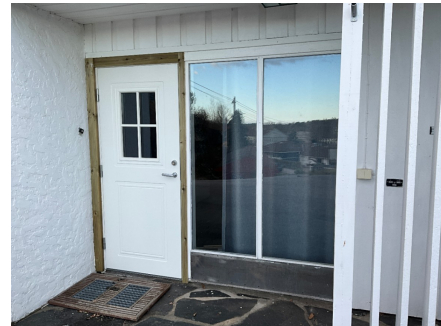
## TG 1 Dører

Bygningen har malt hovedytterdør og PVC balkongdør. Ytterdører er ny i 2025.

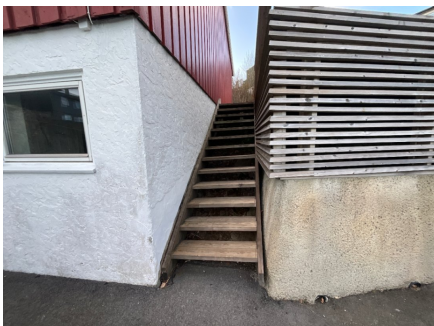
Konsekvens av manglende rekkverk er at trappen er mindre sikker i bruk og gir økt fare for fallskader.

- Lokal utbedring må utføres.

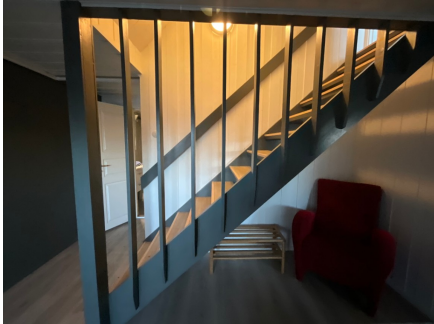
- Åpninger er såpass store at det ut ifra sikkerhetsmessige forhold anbefales å lage mindre åpninger.

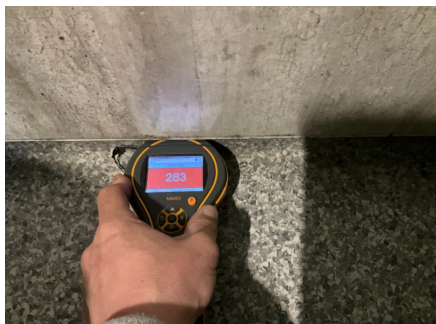
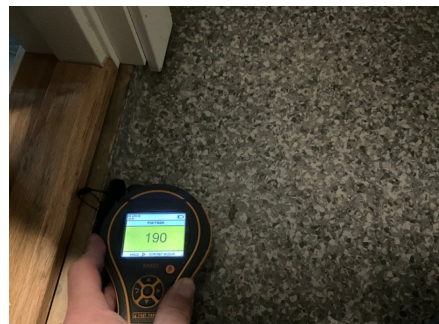
Det er registrert høy fuktighet i rommene under terrenget. Fuktigheten bak platene vil kunne bygge seg opp og gi store skader før det blir synlig på baderommet.

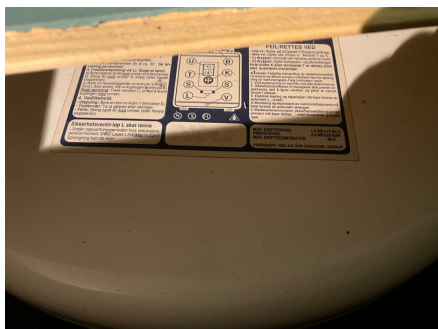
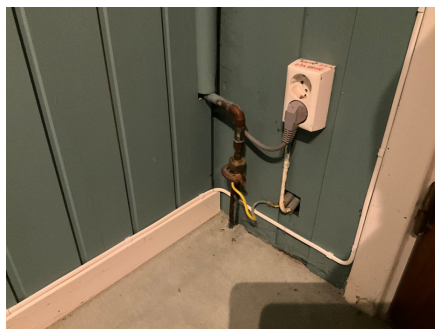
Den elektriske tilkoblingen med stikkontakt kan medføre økt fare for brannutvikling, grunnet belastningen tilkoblingen utsettes for.

Tilstandsgraden settes i tråd med krav gitt i gjeldende standard (NS3600)

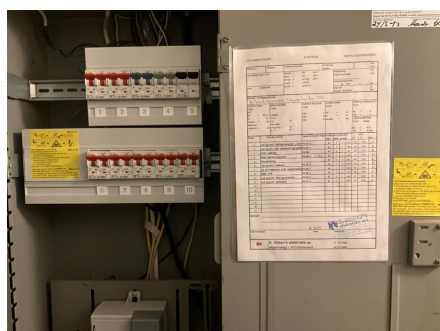
EL-anlegg har lang levetid om ikke det belastes mer enn beregnet.

På bakgrunn av høy alder på anlegget og påviste avvik anbefales det en utvidet el kontroll.

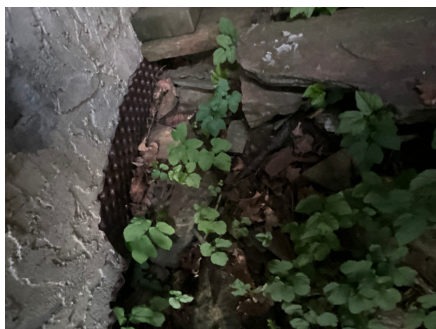
Høy alder på dreneringen tilsier utskifting, men eksakt tidspunkt for når det er nødvendig er ikke mulig å fastslå.

Konstruksjonen bør holdes under oppsikt, dersom det blir sopp/mugg i underetasjen eller synlig fuktmerker må dreneringen byttes.

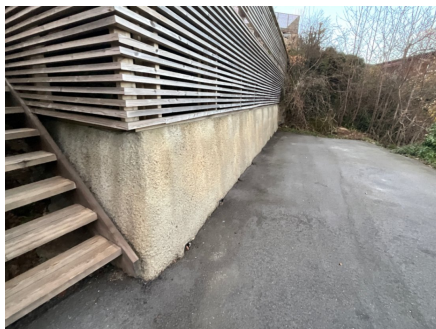
## TG 1 Forstøtningsmurer

Forstøtningsmurer er av armert betong (sprøyte betong).
