# En sjarmerende tomannsbolig med hele 80 kvm terrasse i solrike omgivelser

Velkommen til Skarpelunden 14B - En sjarmerende halvpart av tomannsbolig med solrik beliggenhet og fantastisk uteplass!

# Tilstandsrapport

Befaringsdato: 08.04.2025

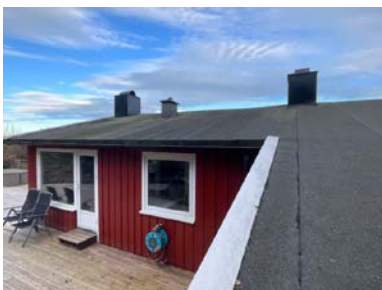
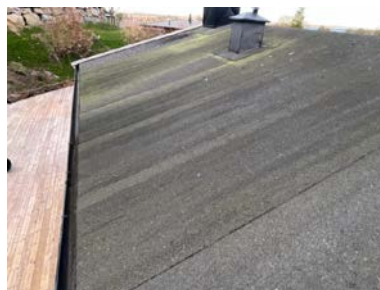
**Vurdering av avvik:**

Myke partier på taket.

- Overvåk tilstanden jevnlig. For å få tilstandsgrad 0 eller 1 må tekkingen skiftes ut, men tidspunktet for når dette er nødvendig er vanskelig å si noe om.

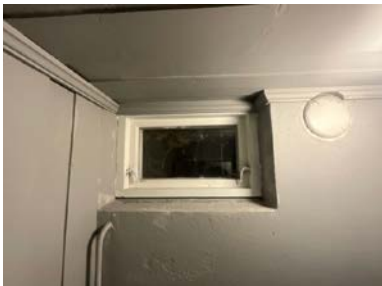
## TG 2 Vinduer

I deler av boligen er det eldre malte trevinduer med 2-lags glass.

- Karmene i vinduer er slitte og det er sprekker i trevirket.
- Tilstandsgrad 2 gis når bygningsdelen har vesentlige avvik. Bygningsdelen skal enten ha feil utførelse, en skade eller symptomer på skade, sterk slitasje eller nedsatt funksjon. Graden gis når bygningsdelen trenger vedlikehold eller tiltak i nær fremtid. Graden skal også brukes når delen er gammel og det er grunn til å varsle om faren for skader på grunn av alderen, eller når det er grunn til å overvåke delen spesielt på grunn av fare for større skader eller følgeskader.

- Det må påregnes noe vedlikehold og at enkelte vinduer må skiftes ut.

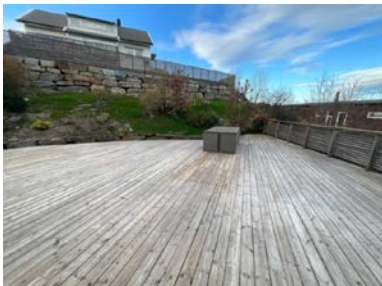
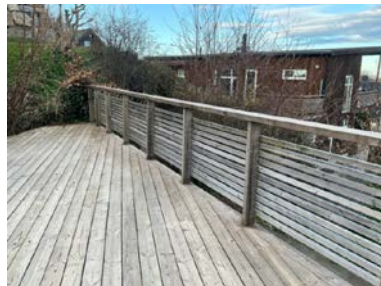
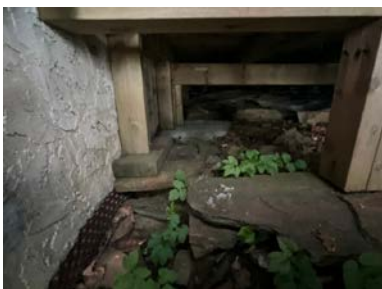
Lite fagmessig understøttelser.

- Lokal utbedring må utføres.
- Det er ikke krav om utbedring av rekkverkshøyde opp til dagens forskriftskrav.

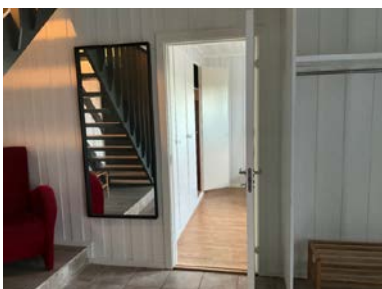
Det er skader på den ene døren.

- Lokal utbedring må påregnes.

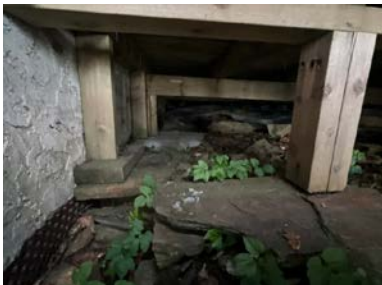
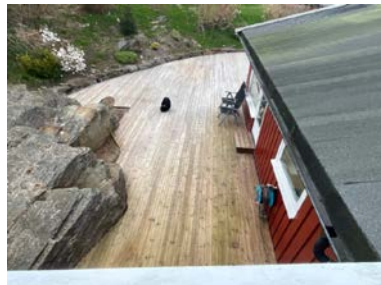
Deler av boligen ligger under terreng. Rundt de deler der overvann kan gjøre skade er det etablert platting av tre. Fallforhold under plattingen er noe begrenset, tilstandsgrad er satt på bakgrunn av fukt i underetasjen og synlige deler under plattingen.

Stort vannpress fra terrenget.

- Det bør foretas terrengjusteringer.
