# Tilstandsrapport

Enebolig

Langøysundvegen 1159, 6674 KVISVIK

Befaringsdato: 06.09.2024

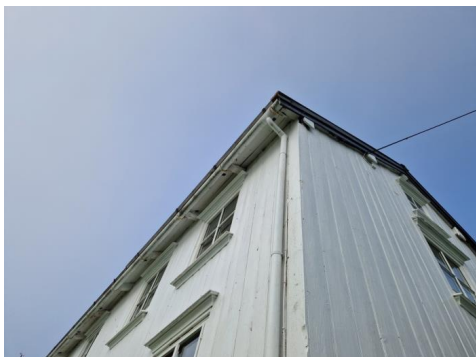
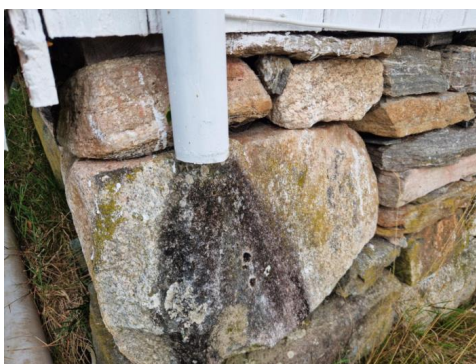
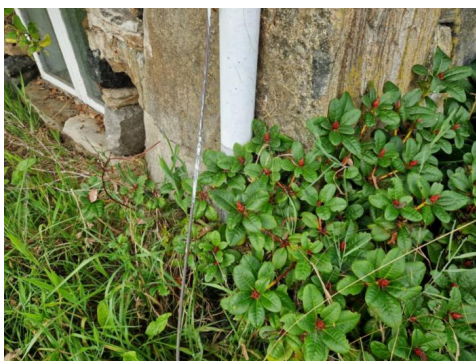
## TG 2 Veggkonstruksjon

Vegg konstruksjonen er kun besiktiget fra overflaten. Konstruksjonen er av tømmer, kledd med stående bordkledning og stål-plater.

Det er påvist tegn til oppstart av fukt og råteskader stedvis på den eldre bordkledningen.
