Kollbergveien 23, 1950 RØMSKOG

**Eldre enebolig over to etasjer -  
Blindvei og landlige omgivelser  
med nydelig utsikt over Rømsjøen.  
Moderniseringsbehov.**

# Tilstandsrapport

Befaringsdato: 04.03.2025

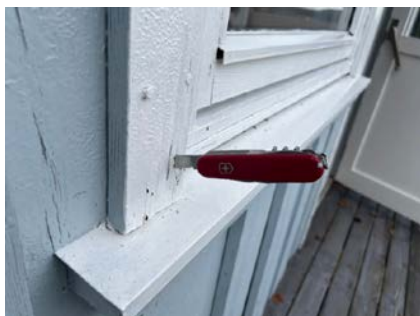
- Det er påvist spredte råteskader i bordkledningen.

Det er observert sprekker og noe råte i kledningen og dekkbord til vinduer.

Råte i dekkbord til vinduer.

- Råteskadet trekledning må skiftes ut.

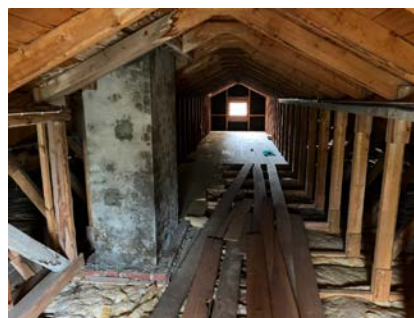
Loft

Det er tegn etter fukt ved gjennomføring av pipe, fuktmåling i trevirke viste normale verdier.

Det er vurdert at fuktmerker er eldre, men bør følges med på.

Det bør gjøres tiltak for å holde mus ute av bygning.

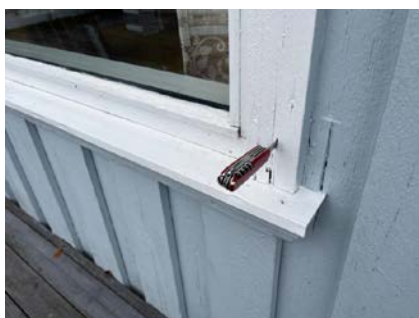
- Karmene i vinduer er værslitte utvendig og det er sprekker i trevirket.
- Det er påvist andre avvik:

Det er observert fuktmerker på vegger innvendig, som kan komme av sviktende utvendig tetting på vinduer.

Utvendig omramming på vinduer må gås over og utbedres.

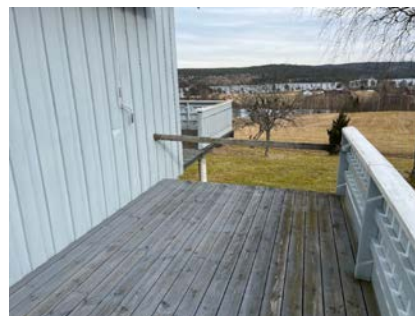
Rekkverk har tendens til råteskader.

Terrasse med provisorisk sikring.

- Rekkverk må monteres for å lukke avviket.

Rekkverk må monteres der det mangler.

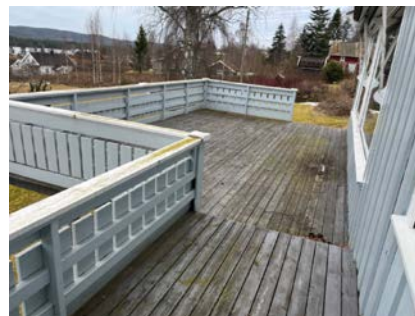
Veranda/balkong har manglende vedlikehold.
