Kollbergveien 23, 1950 RØMSKOG

**Eldre enebolig over to etasjer -
Blindvei og landlige omgivelser
med nydelig utsikt over Rømsjøen.
Moderniseringsbehov.**

Tilstandsrapport

Befaringsdato: 04.03.2025

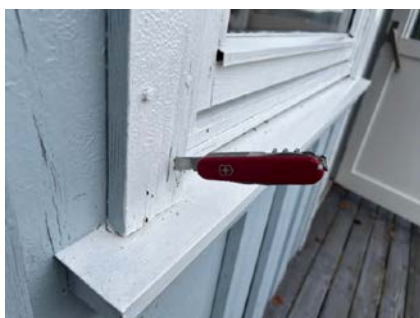
- Det er påvist spredte råteskader i bordkledningen.

Det er observert sprekker og noe råte i kledningen og dekkbord til vinduer.

Råte i dekkbord til vinduer.

- Råteskadet trekledning må skiftes ut.

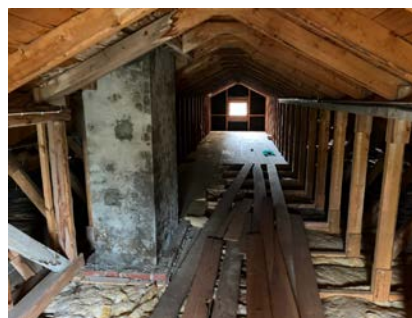
Loft

Det er tegn etter fukt ved gjennomføring av pipe, fuktmåling i trevirke viste normale verdier.

Det er vurdert at fuktmerker er eldre, men bør følges med på.

Det bør gjøres tiltak for å holde mus ute av bygning.

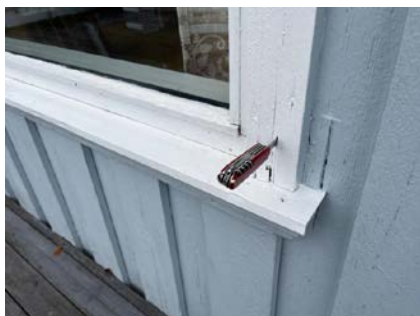
- Karmene i vinduer er værslitte utvendig og det er sprekker i trevirket.
- Det er påvist andre avvik:

Det er observert fuktmerker på vegger innvendig, som kan komme av sviktende utvendig tetting på vinduer.

Utvendig omramming på vinduer må gås over og utbedres.

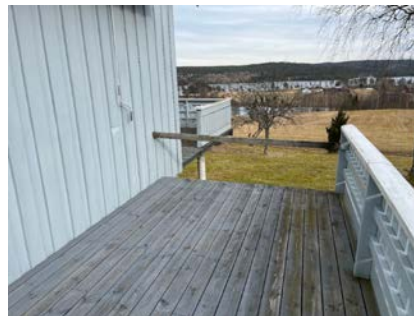
Rekkverk har tendens til råteskader.

Terrasse med provisorisk sikring.

- Rekkverk må monteres for å lukke avviket.

Rekkverk må monteres der det mangler.

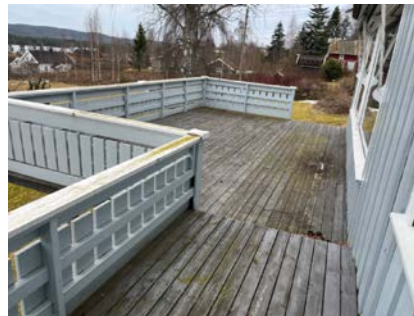
Veranda/balkong har manglende vedlikehold.

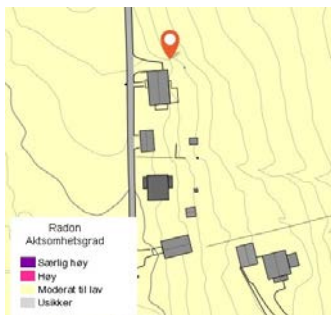
Eiendommen ligger i et område som NVE Radon aktsomhetskart er definert med "moderat til lav" aktsomhetsgrad.

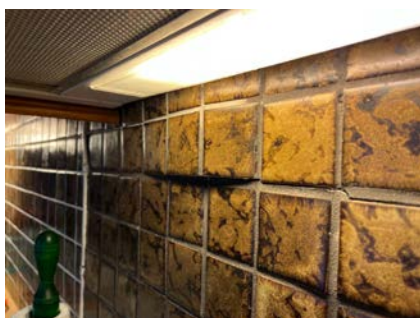
Fliser over kjøkkenbenk har delvis løsnet og har sprekker i fuger.

Fliser på vegg over kjøkkenbenk har løsnet.

Fliser må utbedres eller skiftes.
