Kollbergveien 23, 1950 RØMSKOG

**Eldre enebolig over to etasjer -
Blindvei og landlige omgivelser
med nydelig utsikt over Rømsjøen.
Moderniseringsbehov.**

Tilstandsrapport

Befaringsdato: 04.03.2025

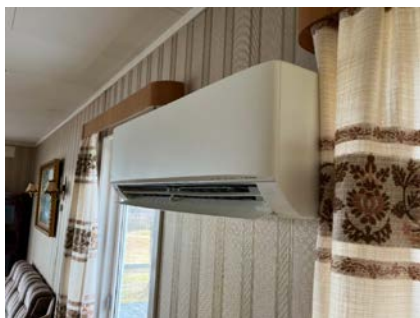
Varmepumpe i stue.

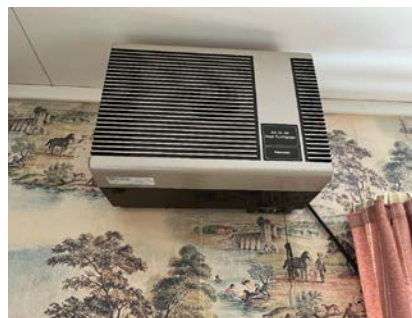
Varmepumpe i soverom.
