# Tilstandsrapport

Rekkehus

Rosenfinkringen 5H , 2032 MAURA

Rapportdato: 26.01.2026

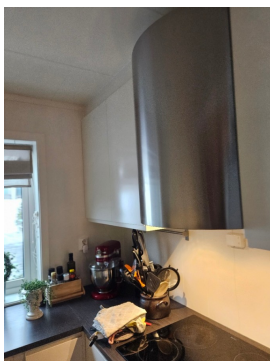
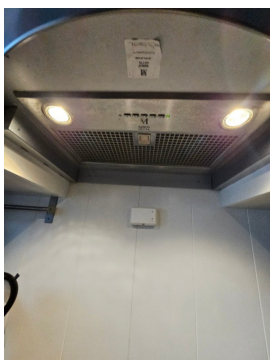
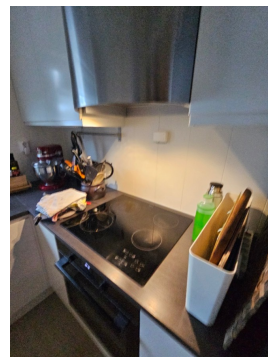
Kjøkkenventilator er kun visuelt inspisert og hjemmelshaver melder ingen avvik.

For å sikre godt innemiljø er det viktig med utskifting av luft med ett godt fungerende ventilasjonsanlegg. Det anbefales periodisk ettersyn med utskifting av eventuelle filter og rengjøring av byggets kanalsystem og ventilasjonsanlegg.

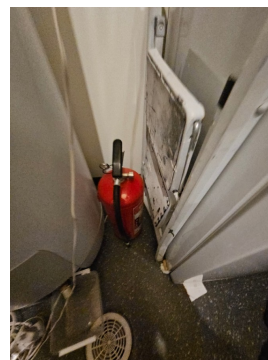
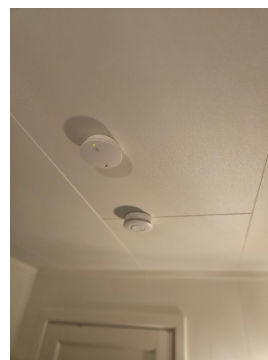
Konsekvens: Forholdet kan medføre behov for utbedring.

Anbefalt tiltak: Det anbefales å gjennomføre nærmere undersøkelser ved åpning eller måling, utført av fagperson, for å avklare årsak og eventuelt behov for utbedring.
