# Tilstandsrapport

Boligbygg med flere boenheter

Steinsvingen 1A H0202, 3615 KONGSBERG

Befaringsdato: 26.01.2026

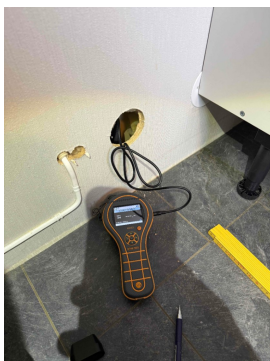
### TG 0 Tilliggende konstruksjoner våtrom

Hulltaking er foretatt uten å påvise unormale forhold. Hulltaking er foretatt ved/i kjøkken. Fuktkvotemåling (vekt%) i konstruksjonen ble målt til 0.
