# Tilstandsrapport

Boligbygg med flere boenheter

Steinsvingen 1A H0202, 3615 KONGSBERG

Rapportdato: 12.02.2026

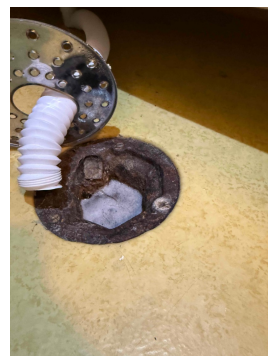
Overvåk tilstanden jevnlig, da eldre sluk og tettesjikt har økt risiko for lekkasjer som kan føre til fuktskader på tilstøtende konstruksjoner.  
For å oppnå tilstandsgrad 0 eller 1 må tettesjiktet skiftes ut, men tidspunktet for når dette er nødvendig er vanskelig å si noe om.

Det anbefales å benytte tett dusjkabinett inntil tettesjiktet eventuelt skal skiftes, for å redusere fuktbelastningen på gulv og vegger.

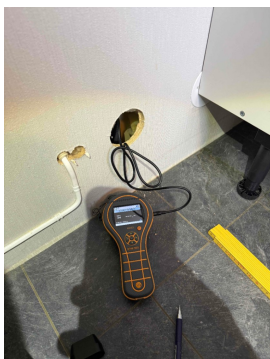
### TG 0 Tilliggende konstruksjoner våtrom

Hulltaking er foretatt uten å påvise unormale forhold. Hulltaking er foretatt ved/i kjøkken. Fuktivotemåling (vekt%) i konstruksjonen ble målt til 0.
