# TILSTANDSRAPPORT

Tomannsbolig

Feråslia 18

16.07.2025

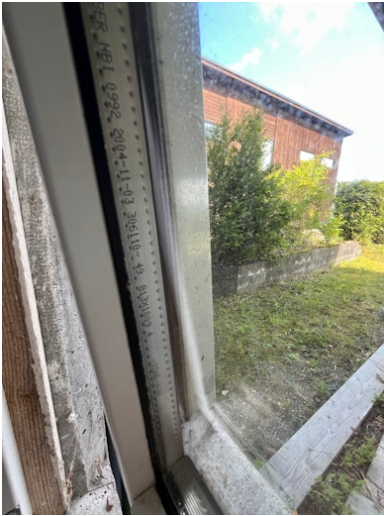
Tilfeldig valgte vinduer og dører ble funksjonstestet. Ingen avvik på lukkemekanismen. Ingen skader eller avvik på glass, pakninger eller utvendig beslag ble avdekket. Vinduer og dører er i god stand.

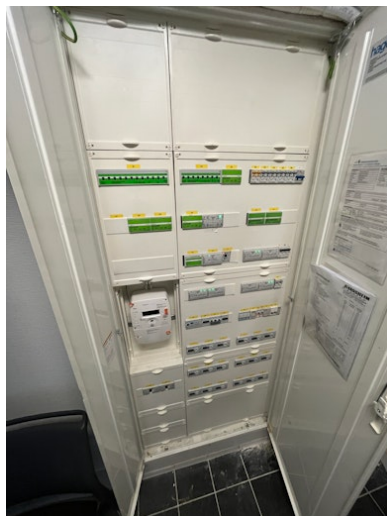
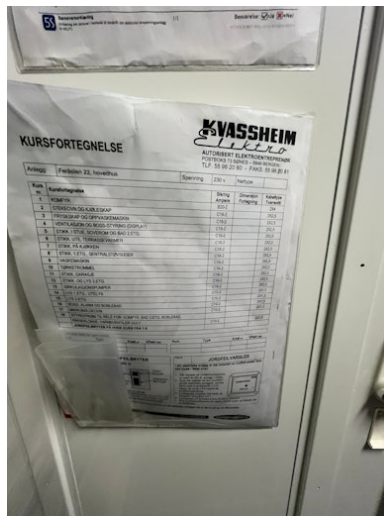
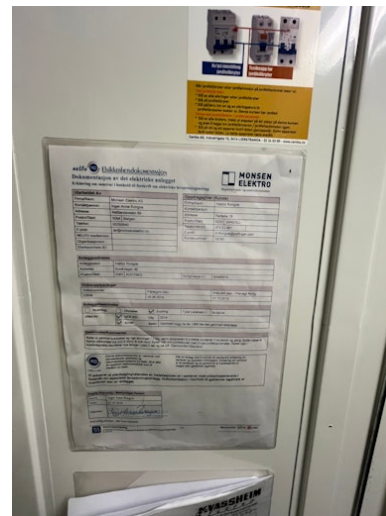
Det elektriske anlegget er ikke Tilstandsgrad-vurdert da undertegnede ikke innehar den faglige kompetansen for vurdering av dette i henhold FEK §9 (Forskrift om elektroforetak og kvalifikasjonskrav for arbeid knyttet til elektriske anlegg og elektrisk utstyr).

Det er likevel foretatt en enkel vurdering av anlegget basert på selgers informasjon og besiktelse av synlige deler i boligen. Undersøkelsen er basert på spørsmål og punkter fra forskriften Tryggere Bolighandel som ble vedtatt 01.01.2022.
