# Tilstandsrapport

Fritidsbolig

Felehovet nord 366, 3855 TREUNGEN

Befaringsdato: 01.05.2026

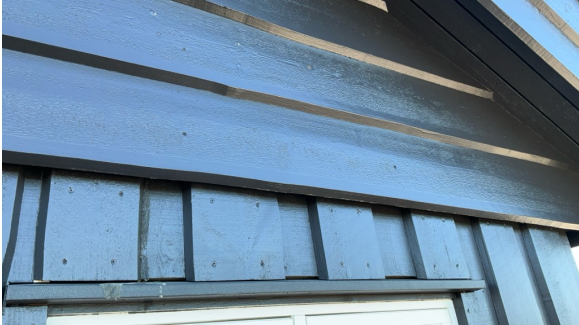
Del av vegg.

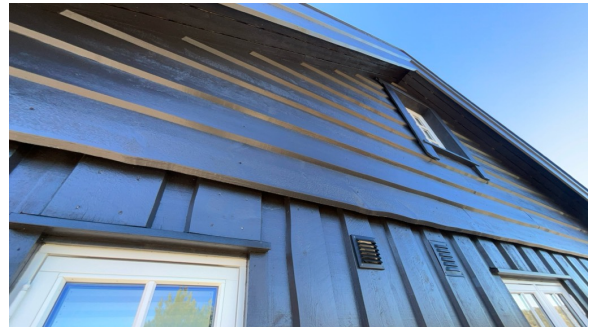
Del av vegg.

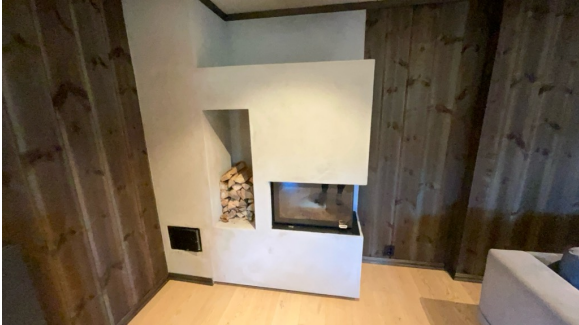
Montert peis med innsats.

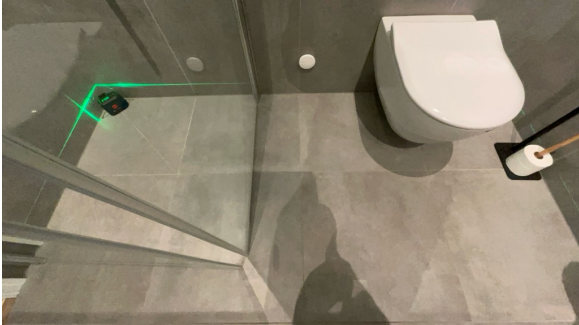
Målt fall på gulv. Del av gulv.

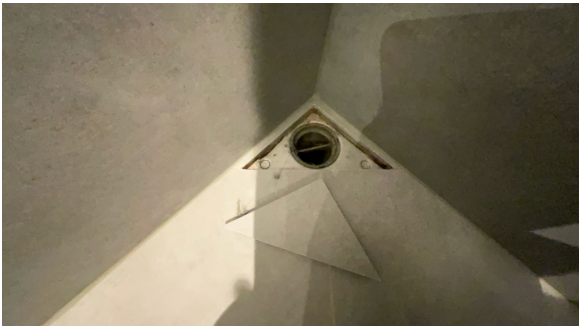
Sluk i gulv.

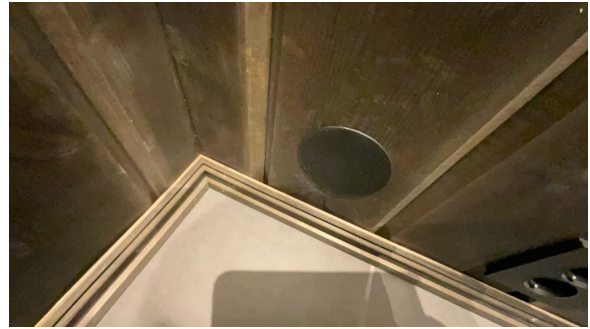
Lokk over hull.

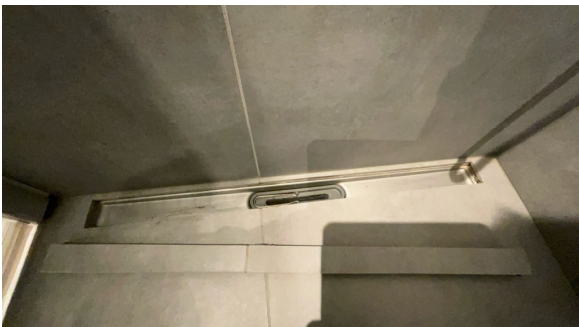
Sluk i gulv.

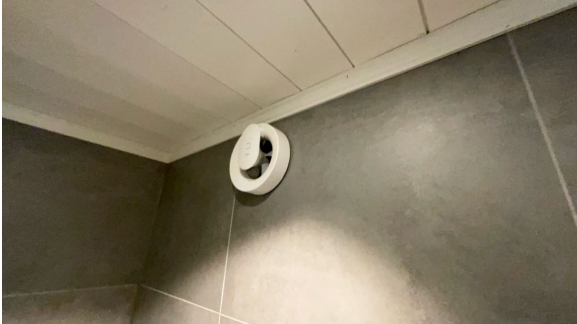
Montert avtrekk i vegg.

## Tiltak 18: Skifte avtrekksvifte på bad til ny med fuktstyring

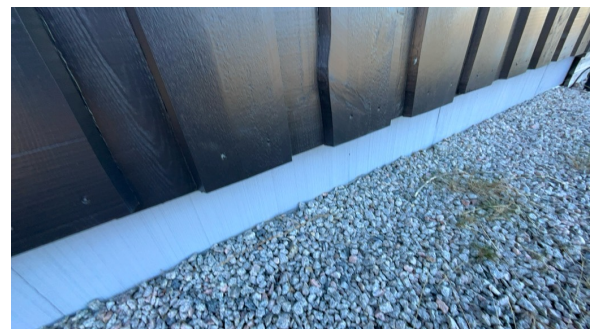
Del av grunnmur - støpt plate på mark.

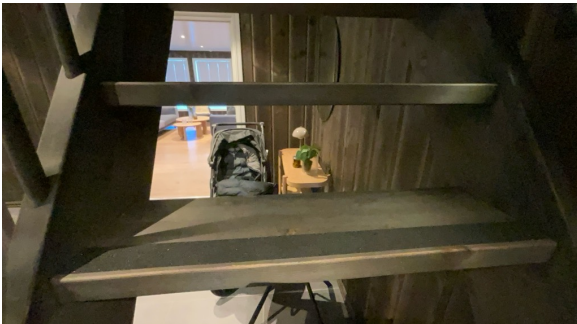
Manglende tiltak kan medføre økt risiko for fallulykker, spesielt for barn, samt redusert sikkerhet ved bruk av trappen.

Åpning mellom trinn som overstiger 10 cm.

Åpningene mellom trinnene i trappen bør reduseres slik at de tilfredsstiller dagens forskriftskrav, og det bør monteres håndløper på vegg i trappeløpet.
