Tilstandsrapport

Enebolig

Spindangerveien 4 , 4550 FARSUND

Befaringsdato: 22.04.2026

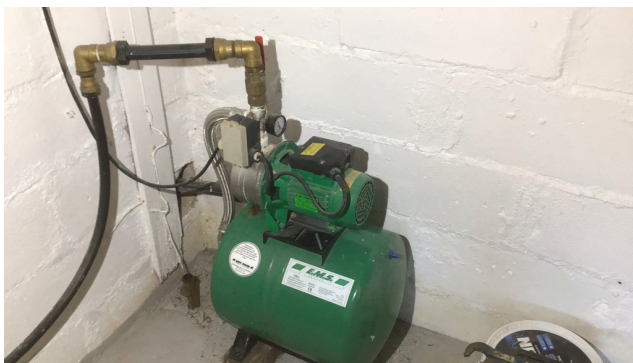
- Tiltak:

-Det er ikke behov for utbedringstiltak siden anlegget fungerer i dag, men ut ifra alder kan skader plutselig oppstå på eldre anlegg.

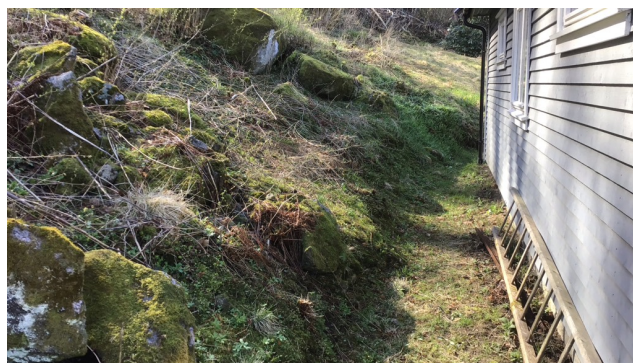
Det anbefales å etablere fall bort fra grunnmuren alle steder rundt huset.

Generelt anbefales fall på terreng i fra boliger på min. 1:50 og min. 3 m ut i fra grunnmur for å redusere fukt påkjenning på grunnmuren.
