Spindangerveien 4, 4550 FARSUND

**Enebolig med flott landlig
beliggenhet - betydelig
modernisert | 4 soverom**

Befaringsdato: 22.04.2026

Rapportdato: 04.05.2026

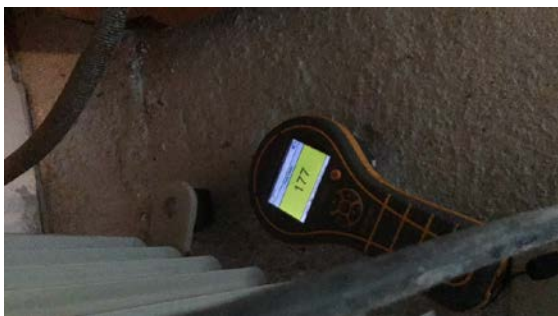
-Det må gjøres videre undersøkelser av konstruksjonen og tiltak vil være nødvendig

Kostnadsestimat: Under 20 000

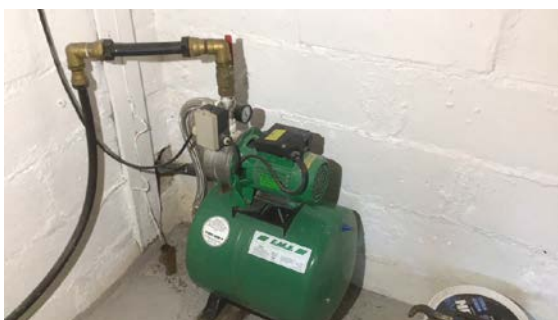
- Det er avvik:

-Det er ikke behov for utbedringstiltak siden anlegget fungerer i dag, men ut ifra alder kan skader plutselig oppstå på eldre anlegg.

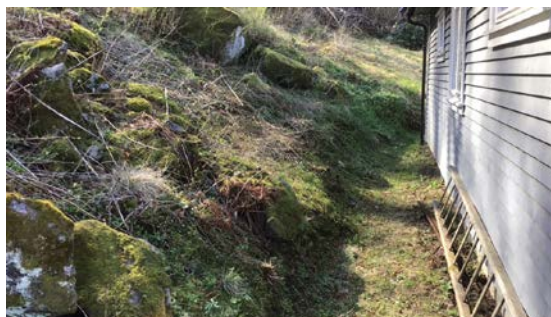
Generelt anbefales fall på terreng i fra boliger på min. 1:50 og min. 3 m ut i fra grunnmurer for å redusere fukt påkjønning på grunnmuren.

Det anbefales å etablere fall bort fra grunnmuren alle steder rundt huset.
