Tilstandsrapport

Enebolig

Hasseldalsveien 3A, 3790 HELLE

Befaringsdato: 20.04.2026

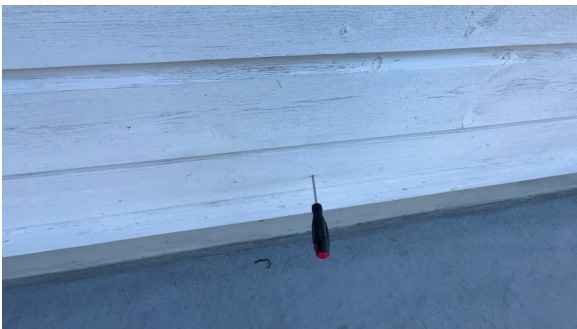
Stikk kontroll av vegger er utført.

Overflatebehandling av kledningen bør utføres for å beskytte treverket mot videre slitasje og forringelse. Manglende vedlikehold kan føre til økt risiko for råte, fuktskader og redusert levetid på fasaden.

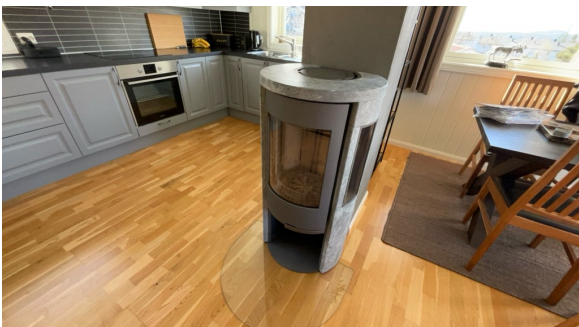
Montert ovn i Kjøkken/stue.

Det bør monteres ildfast plate på gulvet under sotluke/feieluke for å redusere risikoen for brann ved eventuell glød eller aske som faller ut under feiing eller rengjøring. Manglende ildfast plate kan medføre økt fare for antennelse av gulv og omkringliggende materialer.

Kostnadsestimat: Under 20 000

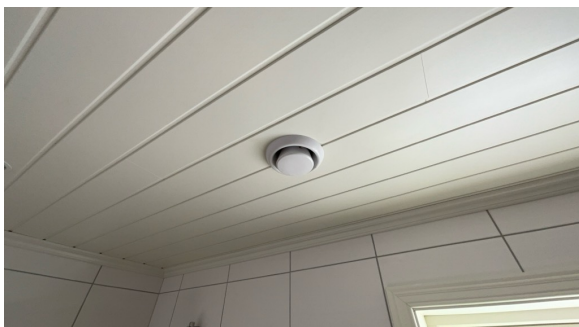
Montert avtrekk i tak.

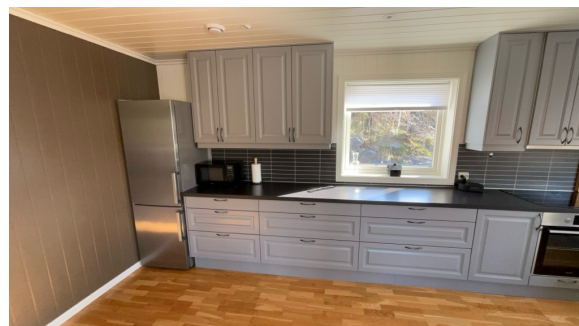
Kjøkken har lett bruksslitasje.

Del av kjøkken.

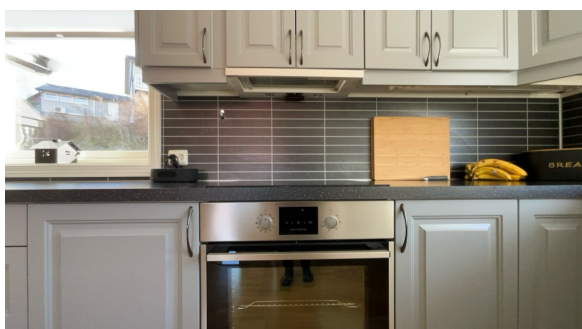
Montert avtrekk over steketopp.

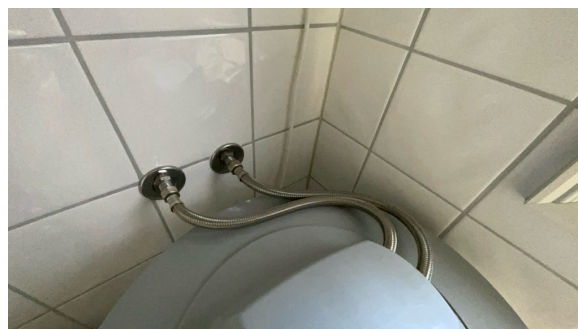
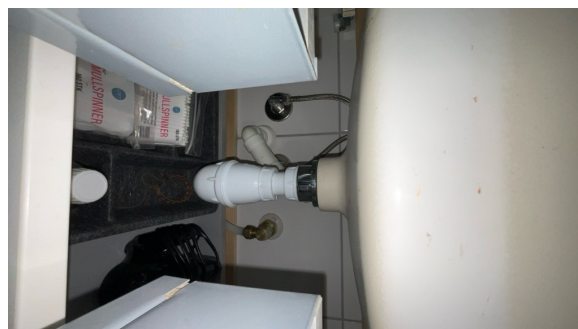
Del av rør til vann.

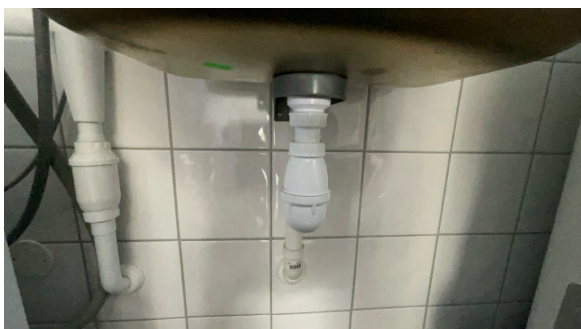
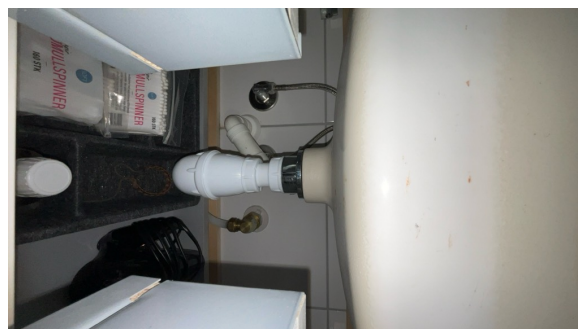
Del av rør til avløp.

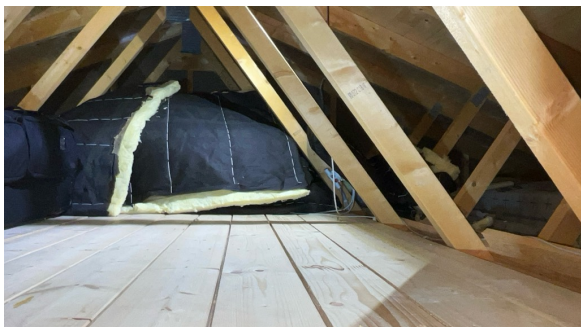
Aggregat til balansert ventilasjon på loft.

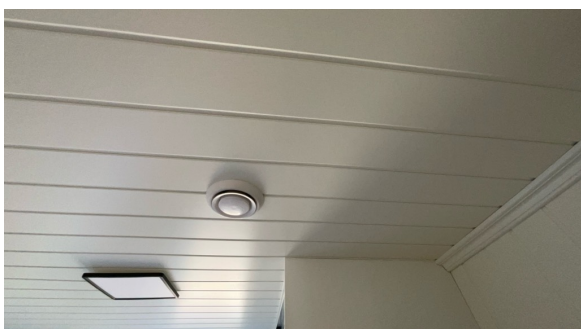
Eksempel på montert ventil i tak.

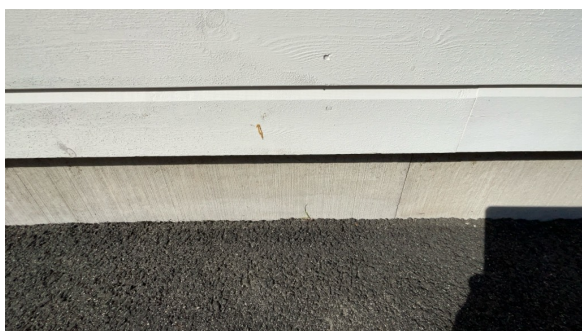
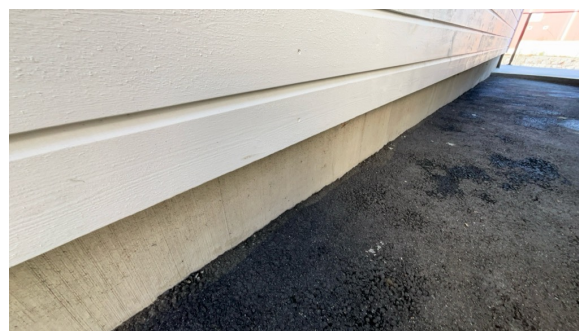
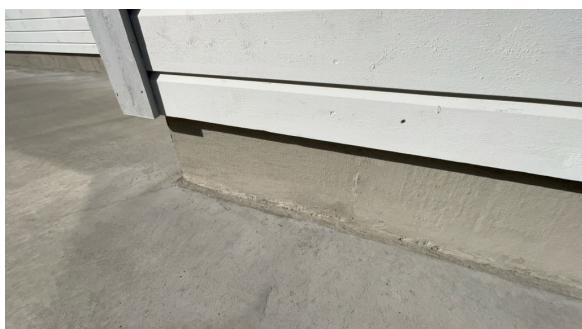
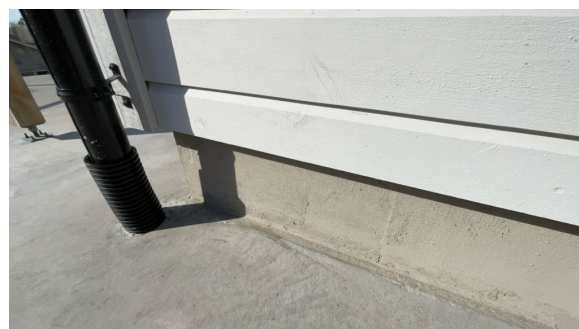
Del av grunnmur.

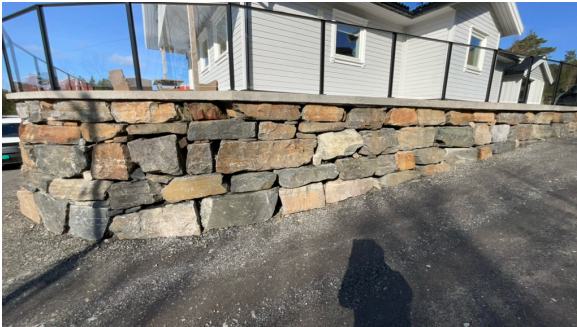
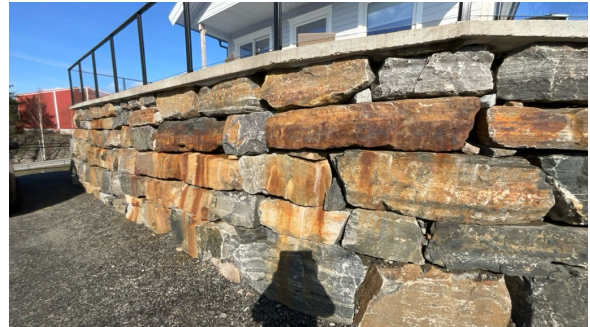
Del av forstøtningsmur.
