# Tilstandsrapport

Borettslagsleilighet (i blokk)

Apeltunhaugene 135, 5238 RÅDAL

Befaringsdato: 09.04.2025

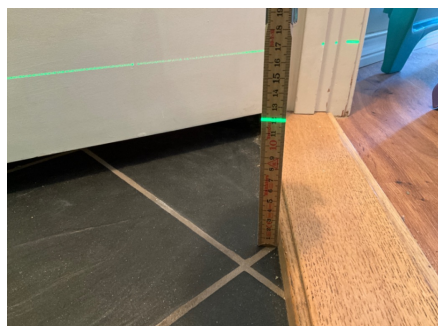
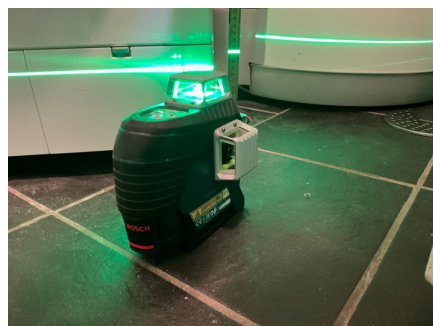
### TG 1 Overflater Gulv

Det ble gjort visuell kontroll av overflater samt kontroll av bom (hulrom under fliser). Fallforhold ble kontrollert med høydelaser og vurderes som tilfredsstillende.

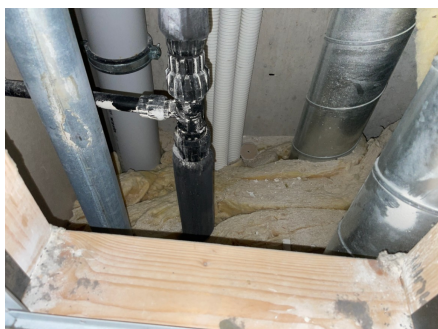
### TG 1 Tilliggende konstruksjoner våtrom

Det ble gjort kontroll fra luke i rommet, uten å avdekke unormale forhold.

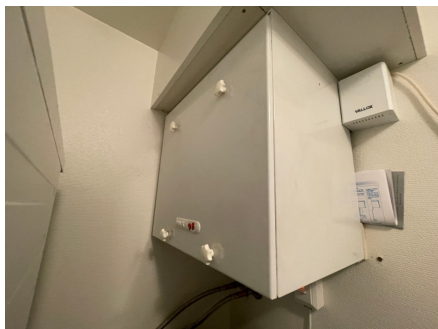
## TG 1 Varmtvannstank

Varmtvannsbereder på 200 liter fra Høiax, plassert på vaskerom.

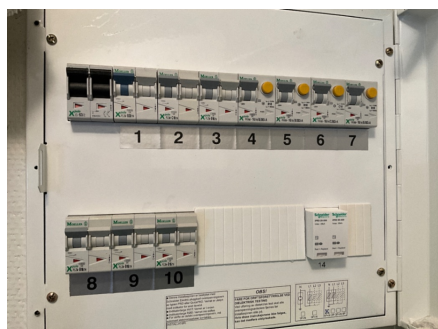
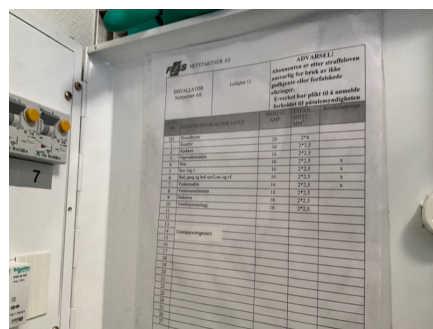
Merk at takstmann ikke har elektrofaglig kompetanse. Det anbefales å foreta en utvidet kontroll av el-anlegg ved eierskifte dersom dette ikke nylig er utført. Ved nærmere ettersyn av autorisert personell kan det forekomme avvik og kostnader til utbedring som ikke vil bli oppdaget ved en forenklet gjennomgang iht. NS3600 (forskrift til ny avhendingslov).

Det tas forbehold om skjulte feil/mangler på el. anlegg. Dersom det ikke foreligger dokumentasjon på ombygging/endring av el.anlegg må kjøper ta en viss risiko vedr. overnevnte forhold.
