Vadfossveien 9

Befaringsdato: 20.05.2026

Rapportdato: 20.05.2026

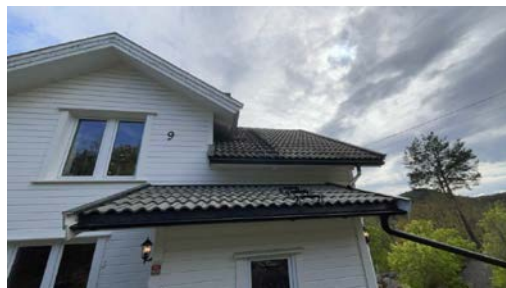
Siden taket (takkonstruksjon, taktekking og skorstein) kun er observert fra bakkenivå, er vurderingen begrenset av dette. Det er ikke sikkerhetsmessig forsvarlig å bevege seg ut på taket. Selv om det ikke er avdekket skader under befaringen, betyr ikke dette at det ikke foreligger skader som en besiktigelse på taket kan avdekke. Vær oppmerksom på denne risikoen. En undersøkelse av taket kan utføres av en fagperson under tilstrekkelige sikkerhetsforhold.

Utsnitt taktekkning.

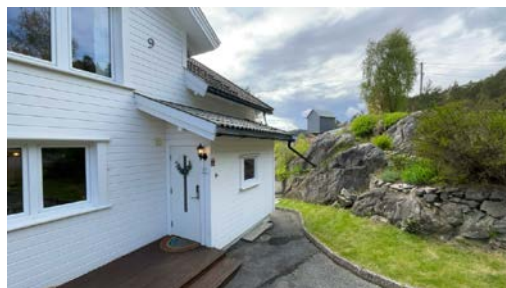
Utsnitt renner og nedløp.

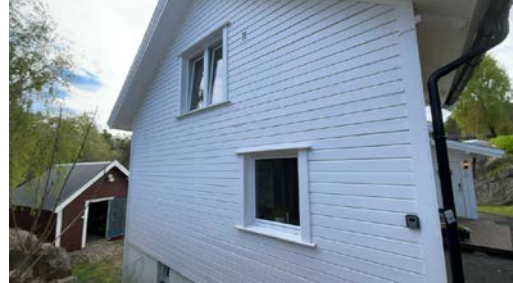
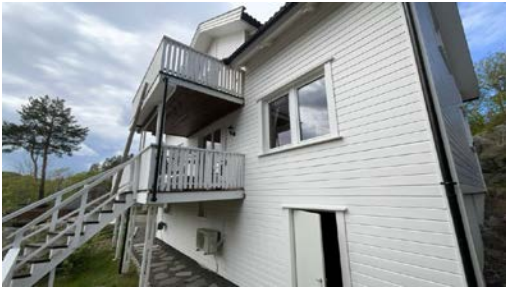
Det er en fare for skjulte feil og avvik i original tømmerkasse, med tanke på byggeår.

Utsnitt veggkonstruksjon.

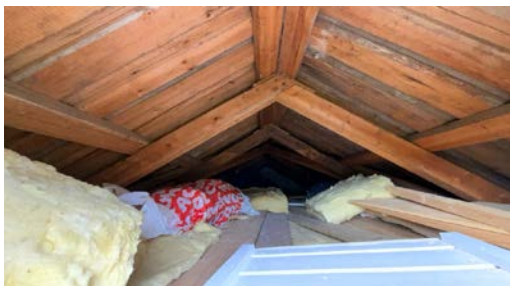
- Det er påvist fuktskjolder/skader i takkonstruksjonen.
- Det er registrert symptom på aktivitet fra skadedyr.

Det er registrert noe merker etter skadedyr, men det er ikke registrert aktivitet på befaringsdagen.

Utsnitt takkonstruksjon.

Ved skifte av takteking må det utføres ytterligere undersøkelser og konstruksjonsdeler må skiftes ved behov.

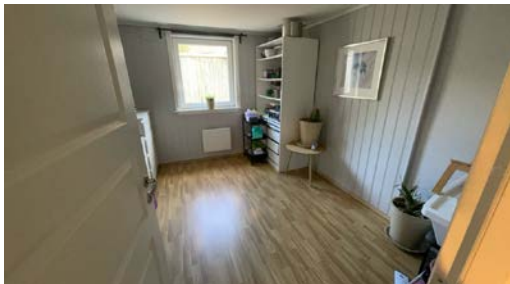
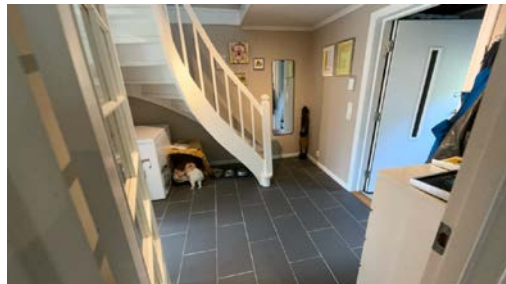
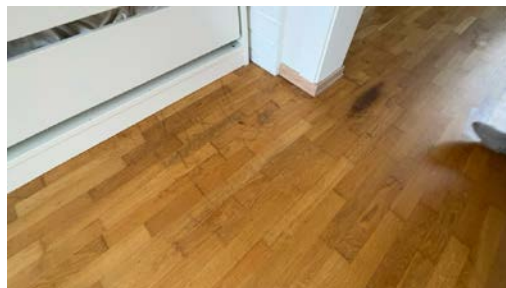
Det er registrert en sprekk i laminat i spisestue mot stue.

Utsnitt overflater.

Registrerte avvik hemmer ikke bruken av boligen, men det må beregnes utbedringer for TG:1.

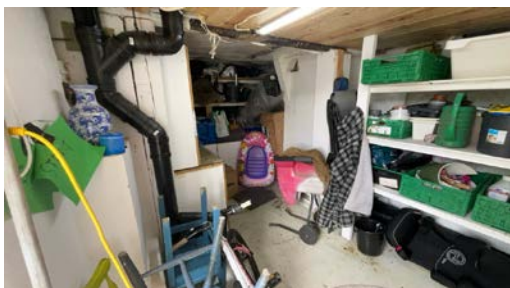
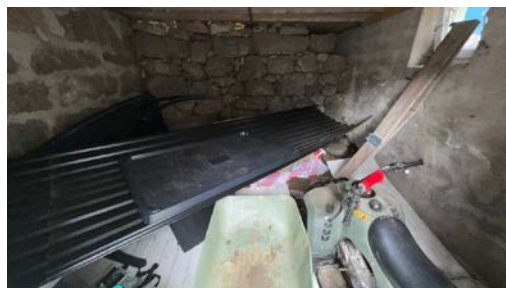
Rom under terreng er etablert etter normal skikk fra byggeår, dette er da synlig grunn med natursteinsmur og en del med overflater i betong. Dette er utført uten fuksikring på terreng og det er naturlig at fukt og luft vil trekke gjennom natursteinsmurer.

Utsnitt rom under terreng.

Rom under terreng må overvåkes, og utbedringer må utføres etter behov.

Ønsket miljø i rom i under terreng er avgjørende for hvilken tiltak som er nødvendig.

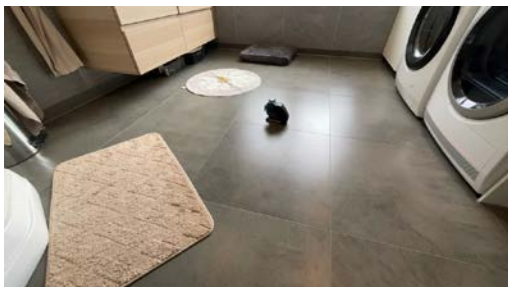
Det dusjes i kabinett, så det er eventuelt lekkasjevann eller sølt vann som vil samle seg på gulvet.

Utsnitt baderomsgulv.

- Vær oppmerksom ved bruk. For å få tilstandsgrad 0 eller 1 må gulvet bygges om, for å få riktig fall til sluk. Det vil imidlertid sjelden være økonomisk rasjonelt som et enkeltstående tiltak. Ved en eventuell renovering, påse at våtrommet bygges med riktig fall til sluk.

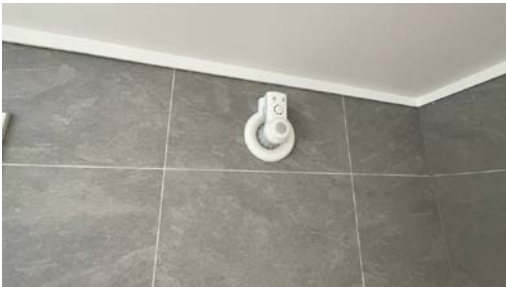
Elektrisk vifte.

- Det bør etableres tilfredsstillende tilluft til våtrom f.eks. luftespalte ved dør e.l.

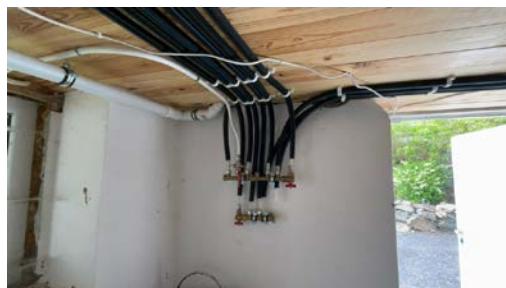
Avvik på alder gjelder for eldre deler i kobber.

Utsnitt vannrør.

- Det er ikke behov for utbedringstiltak siden anlegget fungerer i dag, men ut ifra alder kan skader plutselig oppstå på eldre anlegg.

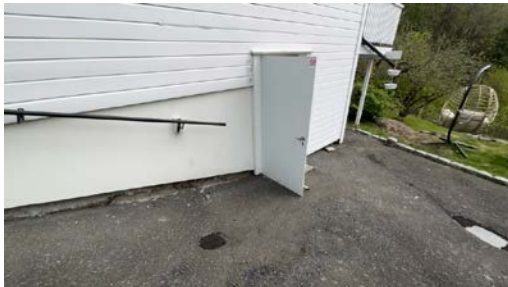
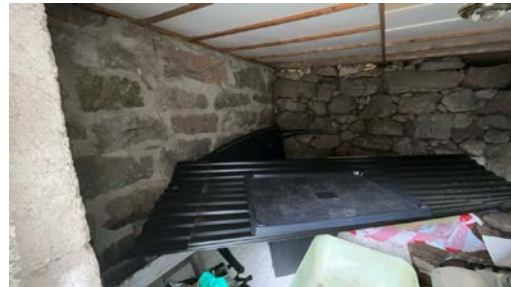
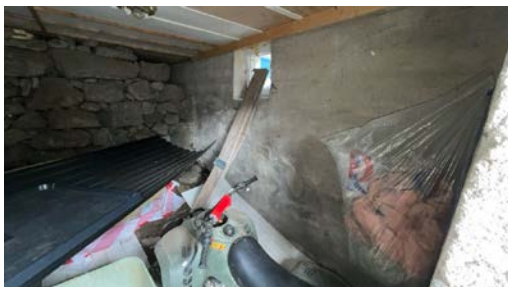
Grunnmur er stedvis skjult av plater, det er en fare for skjulte feil og avvik.

- Grunnmuren har sprekkdannelser.

Det er registrert noe riss og sprekker.

Utsnitt grunnmur.

- Lokal utbedring må utføres.

Det må beregnes utbedringer og vedlikehold for TG:1.
