Vadfossveien 9

Befaringsdato: 20.05.2026

Rapportdato: 20.05.2026

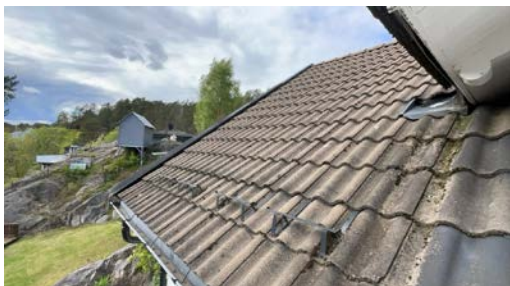
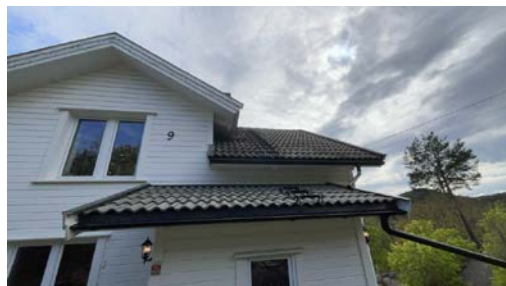
- Tidspunkt for utskiftning av taktekking nærmer seg.
- Overvåk tilstanden jevnlig. For å få tilstandsgrad 0 eller 1 må tekkingen skiftes ut, men tidspunktet for når dette er nødvendig er vanskelig å si noe om.
- Tidspunkt for utskiftning av undertak nærmer seg.

Utsnitt taktekking.

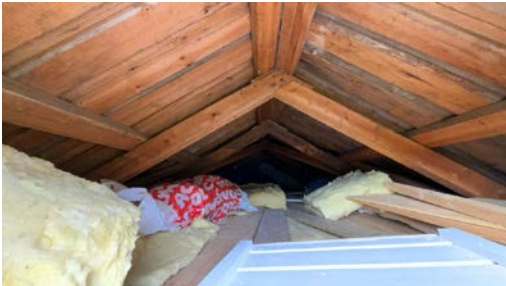
- Det er påvist fuktskjolder/skader i takkonstruksjonen.
- Det er registrert symptom på aktivitet fra skadedyr.

Det er registrert noe merke etter skadedyr, men det er ikke registrert aktivitet på befaringsdagen.

Utsnitt takkonstruksjon.

Ved skifte av takteking må det utføres ytterligere undersøkelser og konstruksjonsdeler må skiftes ved behov.

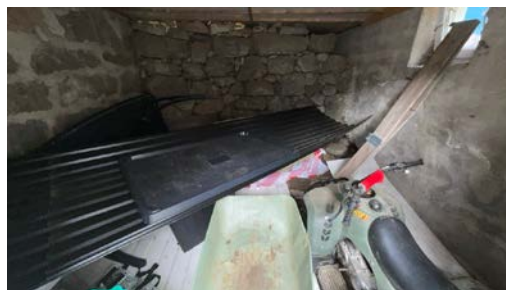
Rom under terreng er etablert etter normal skikk fra byggeår, dette er da synlig grunn med natursteinsmur og en del med overflater i betong. Dette er utført uten fuksikring på terreng og det er naturlig at fukt og luft vil trekke gjennom natursteinsmurer.

Utsnitt rom under terreng.

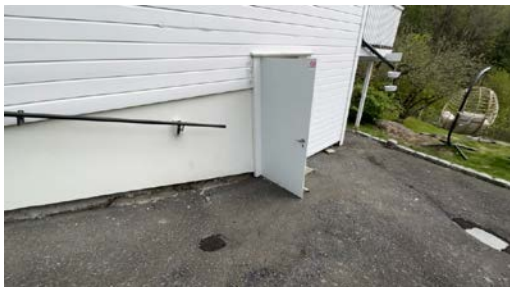
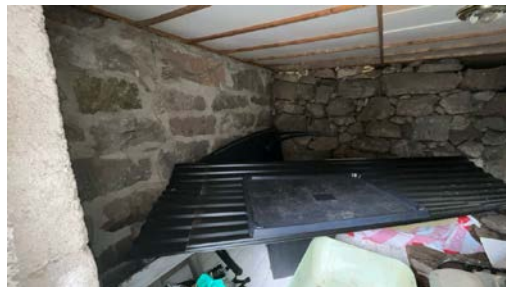
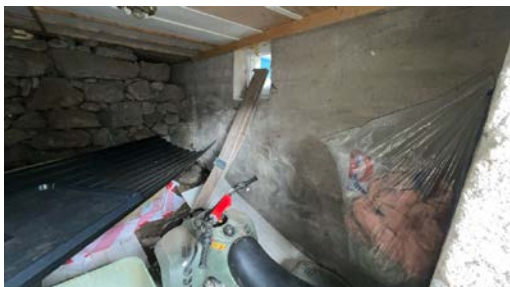
Grunnmur er stedvis skjult av plater, det er en fare for skjulte feil og avvik.

- Grunnmuren har sprekkdannelser.

Det er registrert noe riss og sprekker.

Utsnitt grunnmur.

- Lokal utbedring må utføres.

Det må beregnes utbedringer og vedlikehold for TG:1.
