# Tilstandsrapport

Tomannsbolig

Sandåsveien 48, 0956 OSLO

Befaringsdato: 07.11.2025

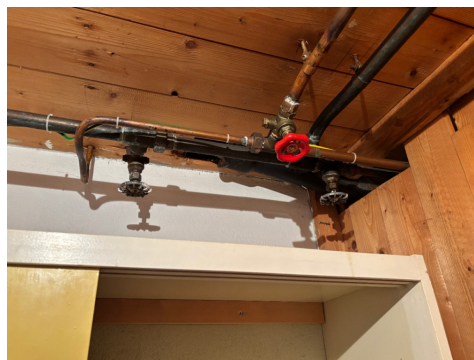
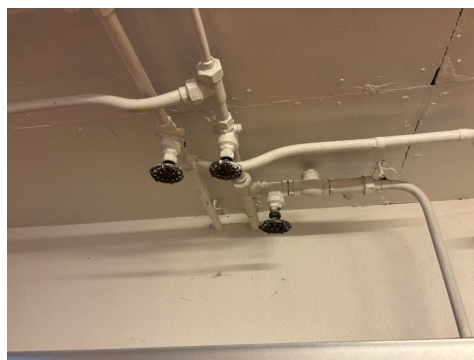
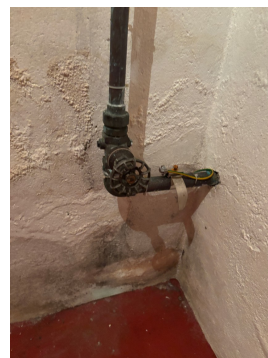
Stoppekran

- Det er ikke behov for utbedringstiltak siden anlegget fungerer i dag, men ut ifra alder kan skader plutselig oppstå på eldre anlegg.

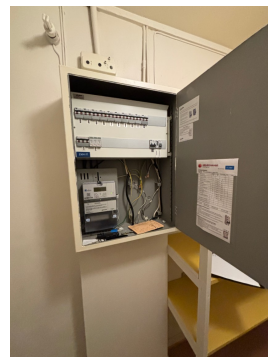
Det opplyses om at undertegnede ikke er fagmann på dette feltet og inspeksjonen er gjort visuelt. Dersom ytterligere gjennomgang av det elektriske anlegget ønskes anbefales en eltakst.
