# Tilstandsrapport

📍 Kløvervegen 32 , 7654 VERDAL

# gnr. 10, bnr. 115

Befaringsdato: 10.12.2025

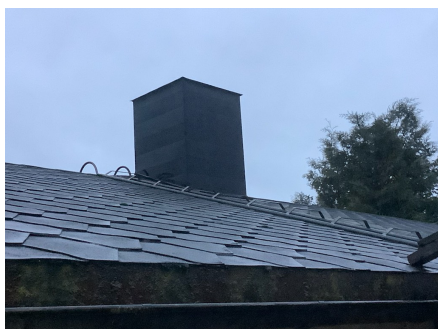
Takstiger skal være festet i bærende konstruksjon.

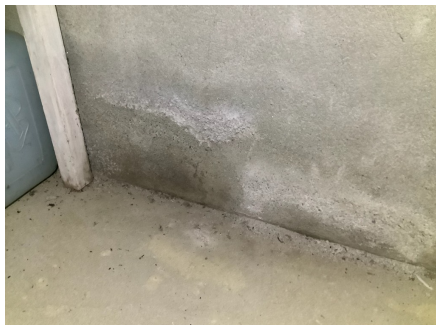
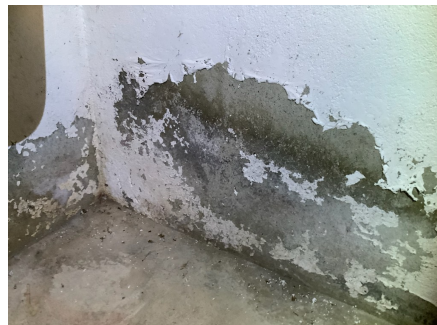
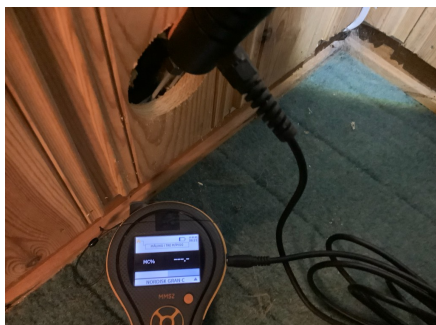
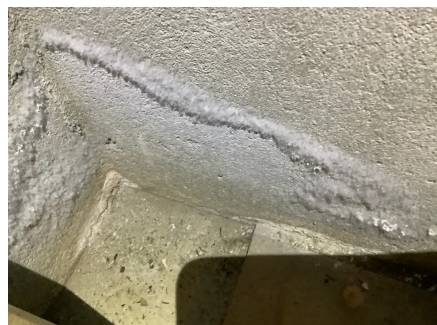
Kjelleren er innredet med utforede vegger mot grunnmuren samt fritt eksponerte vegger som er pusset og malt.  
Da grunnmuren i kjellerstue er skjult bak utforede vegger er ikke konstruksjonen i sin helhet kontrollert.  
Utforede og kledd yttervegger i kjellere / underetasjer er erfaringsmessig en risikokonstruksjon, ofte beheftet med skjulte skader.

Fortløpende vedlikehold anbefales.

Løpende observasjon av rom under terreng anbefales.

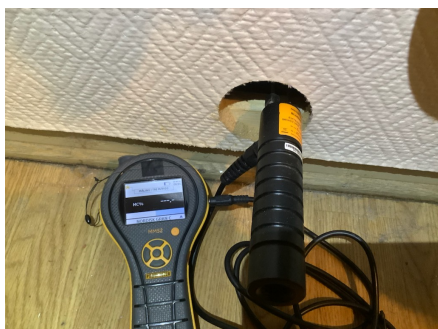
Hulltaking er foretatt i vegg fra toalettrommet, uten å påvise unormale forhold.

Ved fuktmålinger inne i veggkonstruksjonen ble det ikke registrert negative fuktindikasjoner noe som indikerer på tørt trevirke.
