Kløvervegen 32, 7654 VERDAL

**Flott enebolig med sentral beliggenhet. Kort veg til skole og sentrum. Dobbelgarasje. 3 soverom. Renovering må**

# Tilstandsrapport

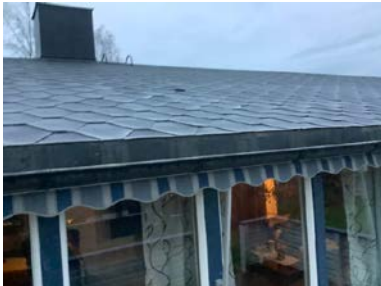
## TG 2 Nedløp og beslag

Takrenner og nedløp er av metall, koblet til avløp i grunn, videre utførelse og tilstand under jordbandet vites ikke.  
Beslag er av metall.  
Heldekkende pipebeslag over tak.

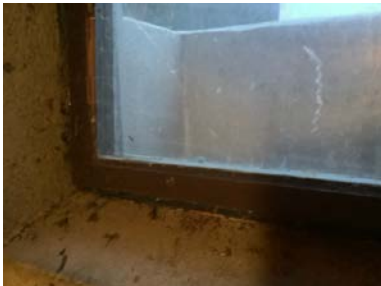
## ! TG 3 Vinduer - 2 - 3

Vindu bod kjeller er et trevindu med kobla glass.

Bytte glass / vindu.

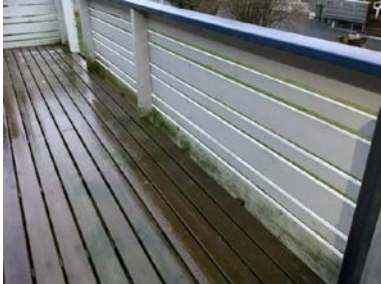
## TG 2 Balkonger, terrasser og rom under balkonger - 2

Terrasse / treplattung inngangsparti.  
Terrasse med bjelkelag og spaltegulv av impregnerte materialer.  
Terrassen har rekkverk.  
Trapp ned til terreng.

Utbedre anmerket forhold, dette med tanke på sikkerhet.

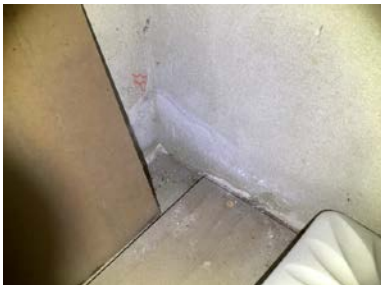
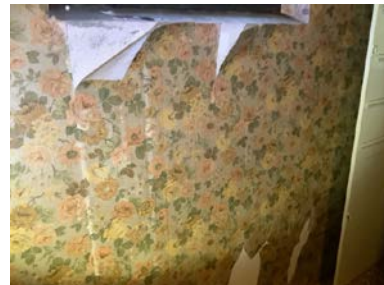
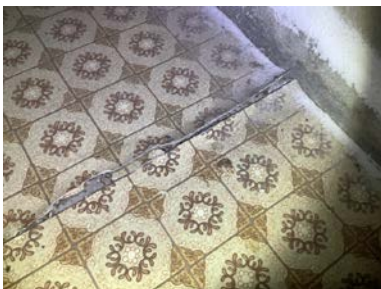
## TG 2 Etasjeskille/gulv mot grunn

Etasjeskille er et trebjelkelag.

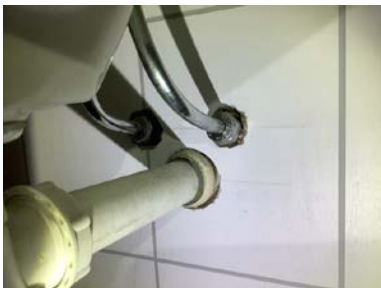
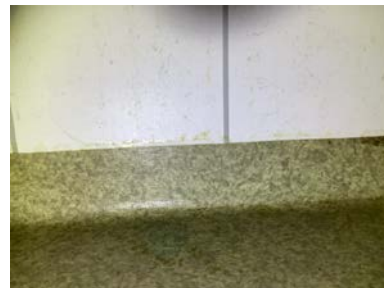
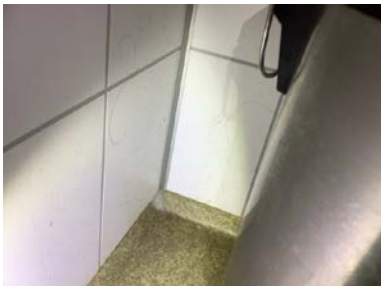
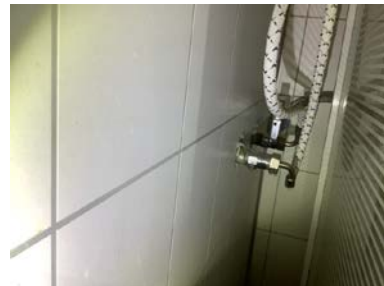
## 1. ETASJE > BAD

### TG 2 Overflater Gulv

Det er behov for utbedringer.

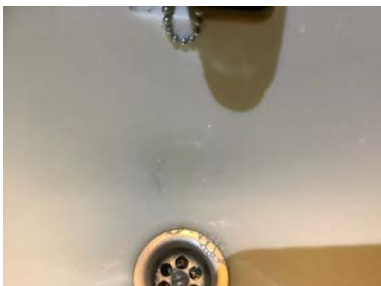
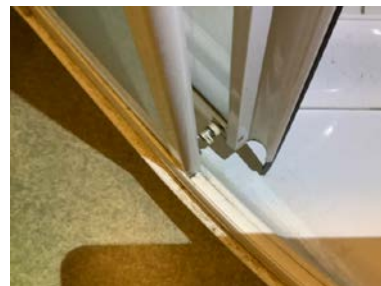
## 1. ETASJE > BAD

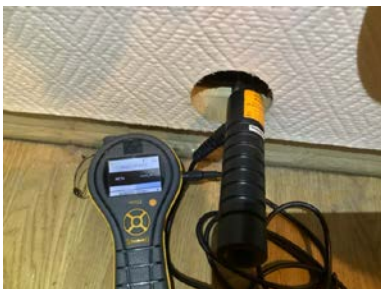
## KJELLER > VASKEROM

### **TG 3** Generell

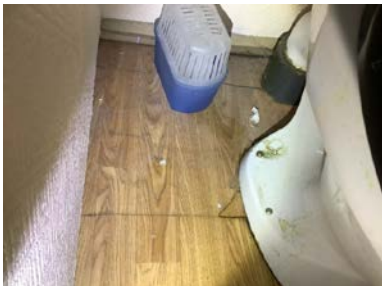
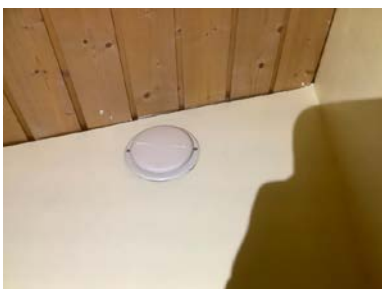
### TG 2 Vannledninger

- Det er ikke behov for utbedringstiltak siden anlegget fungerer i dag, men ut ifra alder kan skader plutselig oppstå på eldre anlegg.

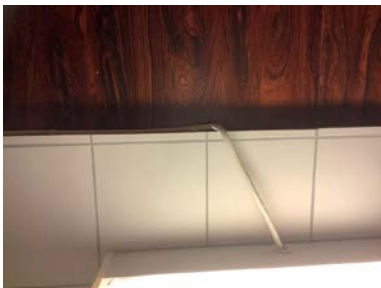
Selv om det blir utført en utvidet El-kontroll med ingen avvik avdekket ved kontroll har det elektrisk anlegg oppnådd en høy alder noe som tilsier at det kan oppstå feil ved anlegget.

Det anbefales på et generelt grunnlag å rekvirere en El-takstmann dersom korrekt tilstand for det elektriske anlegget ønskes.

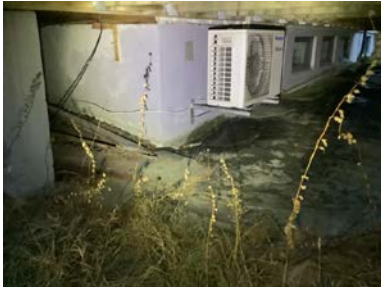
Det ble registrert symptomer på sviktende / mangelfull funksjon på fuktsikring og drenering rund boligen.

Med bakgrunn i registrerte forhold på innsiden av fritt eksponerte grunnmur med missfarging, saltutslag, avskallinger og forhøyede verdier ved fuksøk på befaringsdagen, indikerer dette på fuktvandring i grunnmuren.

Normal tid før utbedring av betongvegg eller murt vegg av blokker er 20 - 60 år. Mer en halvparten av forventet brukstid er passert / nådd på grunnmuren. Saltutslag og fuktmerker registrert på fritt eksponerte flater på grunnmuren innvendig dette er et tegn på fuktvandring i grunnmuren.

Det anbefales å sikre fall på utvendig terreng ut i fra grunnmur med et fallforhold på min. 1:50 i 3 meters bredde, dette for å unngå unødvendig fuktbelastning på grunnmuren.

Jevnlig kontroll og tiltak ved evt. oppsamling av overvann inn mot grunnmur.

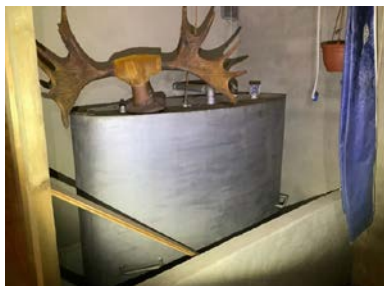
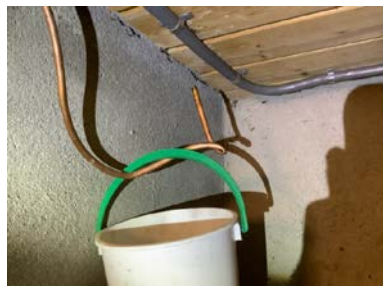
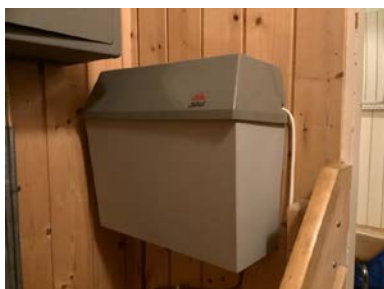
Det er eier som er ansvarlig om det senere oppdages lekkasje fra tanken.

Til opplysning kan det påløpe store kostnader i forbindelse evt. lekkasjer fra oljetanken.

Dette med tanke på om det kan bli en lekkasje på tanken og gulv og grunnmur samt masser i grunn må skiftes ut.

Tanken bør fjernes.
